Denkmalgerechte Nachverdichtung

Neue Nutzung auf vorhandenen Flächen: Von der Straße aus lässt sich das Wohnhaus mit der besonderen Fassade im historischen Dreimühlenviertel Münchens nur erahnen. Es entstand Ende des 19. Jahrhunderts nach den Bauzeichnungen des Architekten Max Häussler als neues Stallgebäude auf einer ansonsten un bebauten Fläche unweit der Isar und des Dreimühlenbachs (Abb. 1). Wo damals Pferdegespanne ein- und ausfahren, findet man seit 2019 sechs neue, großzügige Wohnungen in historischem Bau in Zentrumsnähe.

Felicia Specht, Johanna Seidel

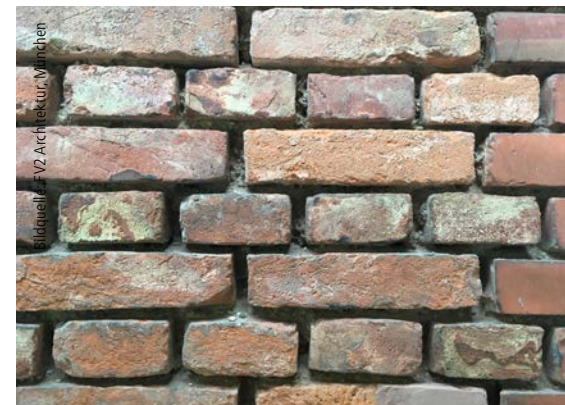
Dieser Nachforschungen ergaben, dass an der Vorder- und Rückfassade des Stallgebäudes unterschiedliche Ziegelarten verbaut worden waren. Die geringere Qualität der Sichtziegel an der Rückseite des Gebäudes ist an der stark porösen Profilierung der Ziegeloberflächen auszumachen. Bei dieser ungleichen Behandlung der Fassaden lag das Augenmerk auf der repräsentativen Vorderseite. Bei der Sichtziegelfassade im Bereich des Erdgeschosses wurde beim Bau an allen Fassaden auf den Fugenmörtel verzichtet, das Mauerwerk blieb bis zur Sanierung bis auf den Setzmörtel einsehbar (Abb. 5). Dies

Abb. 5: Bei der Sichtziegelfassade im Bereich des Erdgeschosses wurde beim Bau an allen Fassaden auf den Fugenmörtel verzichtet, das Mauerwerk blieb bis zur Sanierung bis auf den Setzmörtel einsehbar.

ist auf die ursprüngliche Nutzung des Ziegelbaus zurückzuführen, erleichterte aber auch die Entstehung von Bauschäden. So konnten beispielsweise die salzhaltigen Ausscheidungen der Pferde durch das Mauerwerk diffundieren. Die Salze lagerten sich nach und nach in den Außenwänden ab, wurden durch Feuchteintrag aktiviert und wurden an der Fassadenoberfläche in Form von weißen Ausblühungen sichtbar. Noch heute sind die weißen Schadstellen auf dem roten Ziegelmauerwerk Zeuge vergangener Tage.

fügt. Die Verfüguungsart orientierte sich dabei am Bestand. Für Art und Farbton des Mörtels wurden verschiedene Zusammensetzungen angemischt und auf Musterflächen vor Ort angebracht. Vor der Ausführung musste der Fugenmörtel vom Landesamt für Denkmalpflege bemustert und freigegeben werden. Die eigens angemischte rote Mörtelmasse wurde auch zur Verfüguung des Sichtmauerwerks im Erdgeschoss verwendet, auf die zur Bauzeit verzichtet worden war.

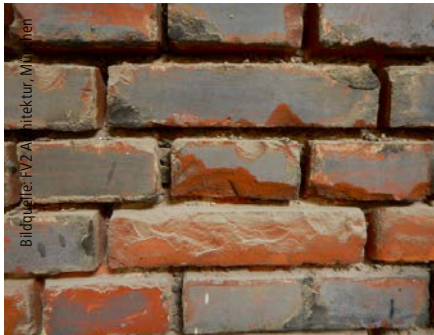
Abb. 6: Verschmutzungen, die sich im Laufe der vergangenen 120 Jahren auf den Blindziegeln angesammelt hatten, wurden zuerst vorsichtig erneuert.

Die Sanierung der Backsteinfassade erfolgte in zahlreichen abgestimmten Schritten. Verschmutzungen (Abb. 6), die sich im Laufe der vergangenen 120 Jahren auf den Blindziegeln angesammelt hatten, wurden zuerst vorsichtig erneuert. Für die Reinigung der

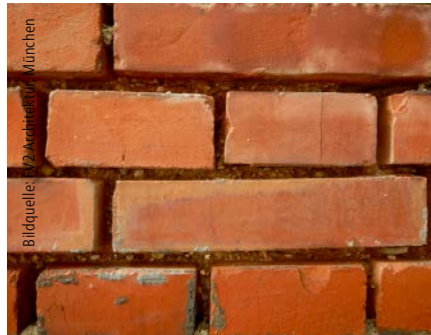
Abb. 7: Mit einem Niederdruck-Wirbelverfahren wurden lokale Verschwärzungen oder Krusten auf der Steinoberfläche reduziert.

verwitterten Fassade wurde dabei auf das Partikelstrahlverfahren zurückgegriffen. Mit diesem Niederdruck-Wirbelverfahren werden lokale Verschwärzungen oder Krusten auf der Steinoberfläche reduziert (Abb. 7). Als Strahlmittel wird Granatsand oder ultrafeines Glaspulver verwendet, wobei eine Musterfläche bei der Feststellung der richtigen Körnung hilft.

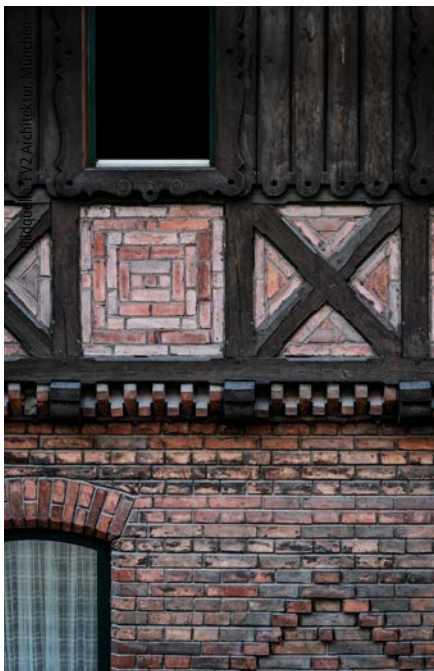
Abb. 8: Unter den Schmutzschichten kam das zweifarbige Sichtziegelmauerwerk im Obergeschoss zum Vorschein, das heute zusammen mit dem Fachwerkkniesock den einzigartigen Charakter der Fassade bestimmt.

Unter den Schmutzschichten kam das zweifarbige Sichtziegelmauerwerk im Obergeschoss zum Vorschein, das heute zusammen mit dem Fachwerkkniesock den einzigartigen Charakter der Fassade bestimmt (Abb. 8). Hierfür wurde die entsprechende Farbe

beim Erstbrand mit zwei unterschiedlichen Engoben in den Ziegel eingebrannt und auf eine zusätzliche Glasur verzichtet. Durch die Reinigung wurde zudem der rote Fugenmörtel im Bereich der oberen Geschosse sichtbar, dessen Farbton später als Vorgabe für die Ergänzungen der Fugen der Erdgeschossfassaden fungierte.

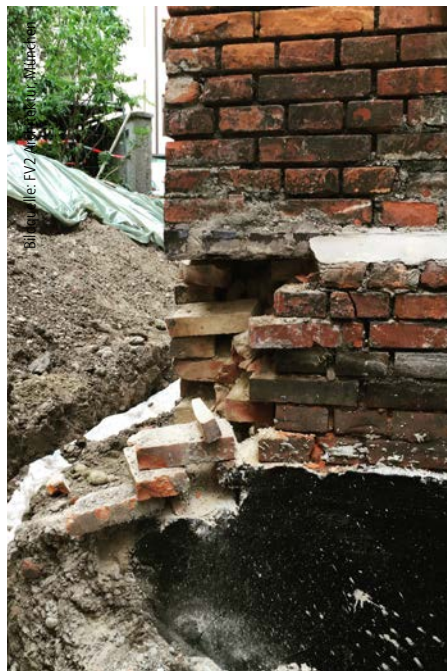
Abb. 9: Im freigelegten Zustand wurden die Blindziegel begutachtet und Beschädigungen aufgenommen.

Im freigelegten Zustand wurden die Blindziegel begutachtet und Beschädigungen aufgenommen (Abb. 9). Die beschädigten Sichtziegel galt es erschütterungsfrei herauszustemmen ohne dabei angrenzende Steine zu beschädigen oder gar zu zerstören. Nach dem Ausbau der schadhafte Ziegel wurden die angrenzenden Mörtelfugen vollflächig abgetragen. Als nächstes wurden entsprechende Muster für die benötigten Ersatzziegelsteine erstellt und am Bestand bemustert. Anschließend wurden die notwendigen Werk- und Formsteine eigens angefertigt und gebrannt. Für Sondersituationen wie ein Gefach in den Andreaskreuzen des Fachwerkkniesocks wurden in Handarbeit neue Formsteine wie Puzzlestücke zusammengefügt (Abb. 10).

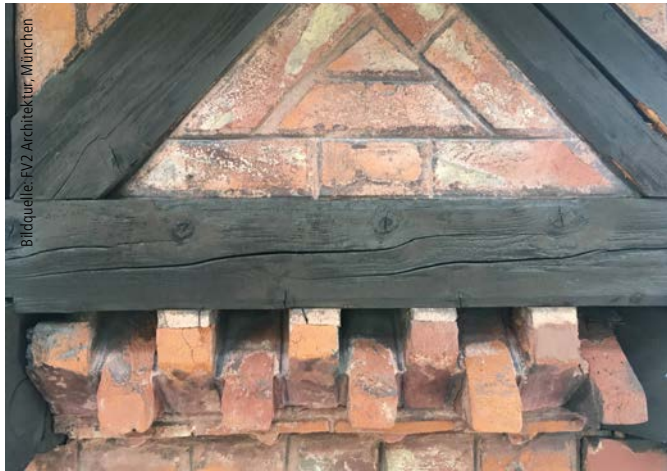
Abb. 10: Für Sondersituationen wie ein Gefach in den Andreaskreuzen des Fachwerknienstocks wurden in Handarbeit neue Formsteine wie Puzzelstücke zusammengefügt.

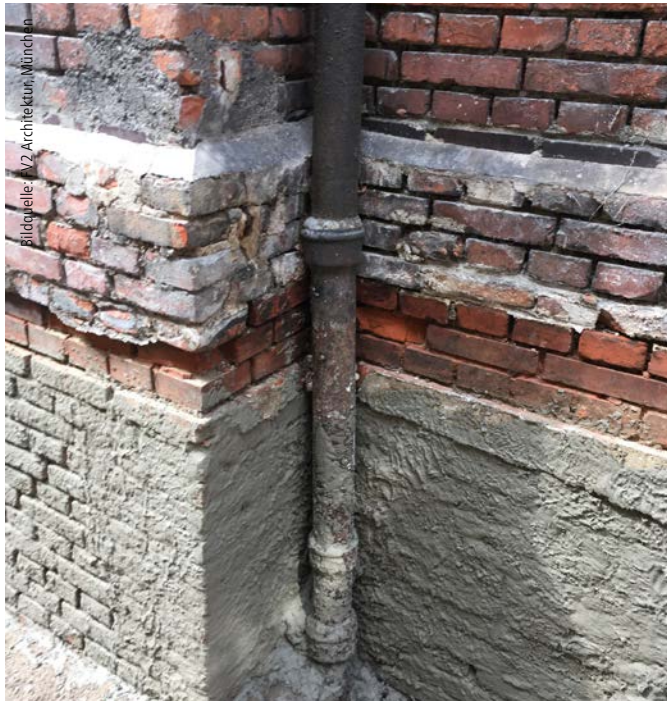
Abb. 11: Die Oberseite des freigelegten Sockels wurde mit Dichtschlämmen gegen die Feuchtigkeit abgedichtet.

diert werden. Manche der erkennbaren Eingriffe wirkten sich nachteilig auf die historische Bausubstanz aus. Dazu zählt der auf den oberen Abschluss des Sockels angebrachte Estrichbeton. Nach dem vorsichtigen und erschütterungsarmen Abbau des Estrichbetons wurde die Oberseite des Sockels freigelegt (Abb. 11). Mit einer Säuberung aller Flächen wurde die neue Mörtelergänzung vorbereitet.

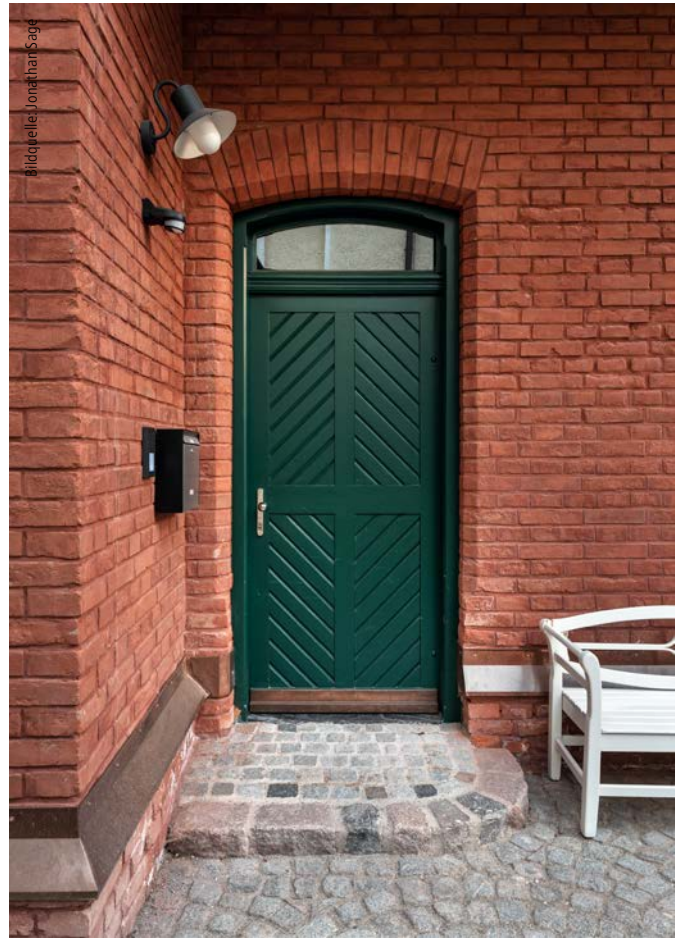
Abb. 12: Passend zu den Fensterblechen und der Dachdeckung schützt heute ein auf einem abgeschrägten Mörtelbett angebrachtes Kupferblech die Sichtziegel des Sockels vor tropfendem Wasser.

Passend zu den Fensterblechen und der Dachdeckung schützt heute ein auf einem abgeschrägten Mörtelbett angebrachtes Kupferblech die Sichtziegel des Sockels vor

tropfendem Wasser (Abb. 12). Auch für dieses Element war eine vorherige Abstimmung mit der Unteren Denkmalschutzbehörde München mittels Detailzeichnungen und Mustern notwendig.
