Denkmalgerechte Nachverdichtung

Neue Nutzung auf vorhandenen Flächen: Von der Straße aus lässt sich das Wohnhaus mit der besonderen Fassade im historischen Dreimühlenviertel Münchens nur erahnen. Es entstand Ende des 19. Jahrhunderts nach den Bauzeichnungen des Architekten Max Häussler als neues Stallgebäude auf einer ansonsten un bebauten Fläche unweit der Isar und des Dreimühlenbachs (Abb. 1). Wo damals Pferdegespanne ein- und ausfahren, findet man seit 2019 sechs neue, großzügige Wohnungen in historischem Bau in Zentrumsnähe.

Felicia Specht, Johanna Seidel

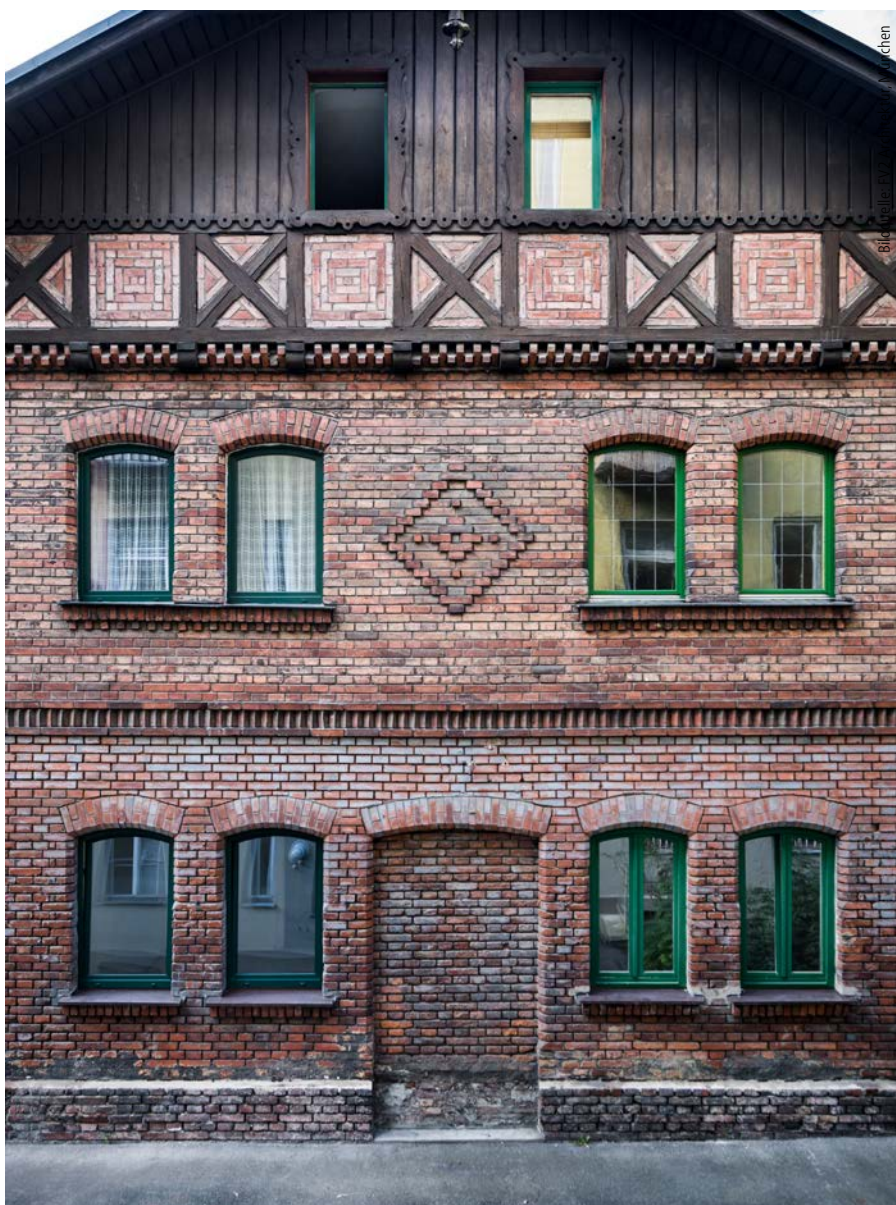
Abb. 1: Von der Straße aus lässt sich das Wohnhaus mit der besonderen Fassade im historischen Dreimühlenviertel Münchens nur erahnen. So sah der Bestand vor der Sanierung aus.

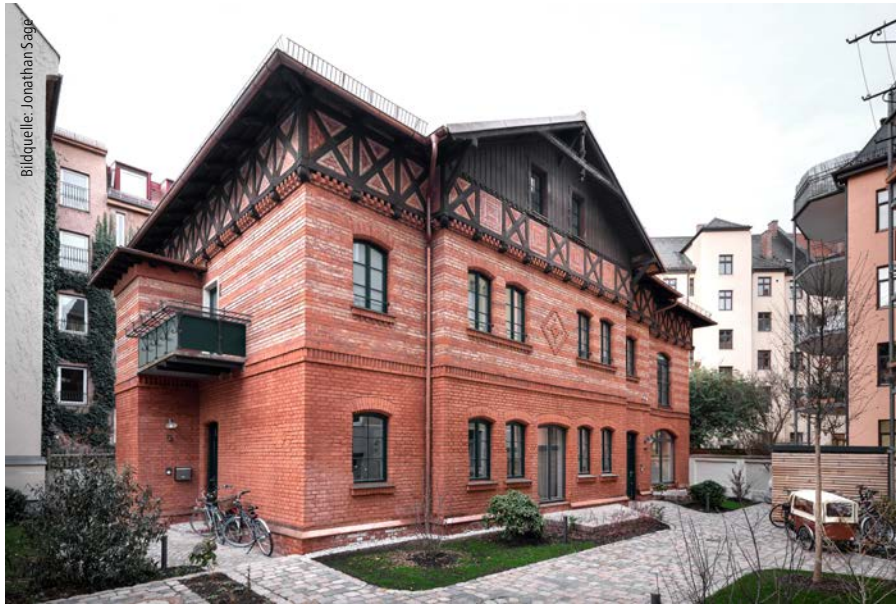
Abb. 2: Neben einer Vielzahl von Sanierungsmaßnahmen erhielt die Sichtziegelfassade ihre verdiente Aufmerksamkeit und ist heute der Blickfang im idyllischen Hinterhof.

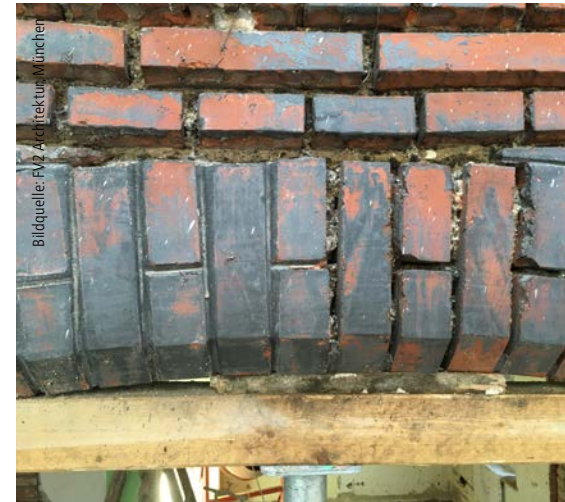
Abb. 3: Die Verwendung von Blendziegeln als Sichtziegel bietet eine Vielzahl an Gestaltungsmitteln für ein ausdrucksstarkes Erscheinungsbild. Für Struktur sorgen die unterschiedlichen Verbände, Farbigkeit der Ziegel, und konstruktive Elemente wie Gesimse und Stürze.

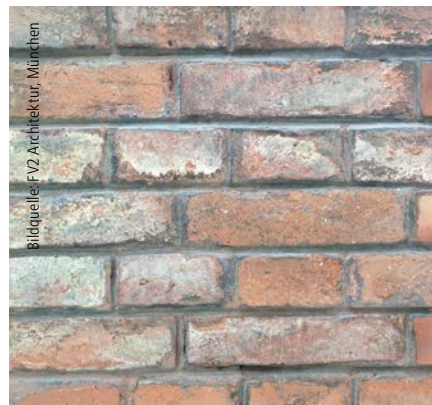
Abb. 4: Die Farbigkeit der Fassade wird zudem bestimmt vom Fugenbild, abhängig von Fugenbreite sowie der Zusammensetzung des Fugenmaterials und damit dessen Farbton.

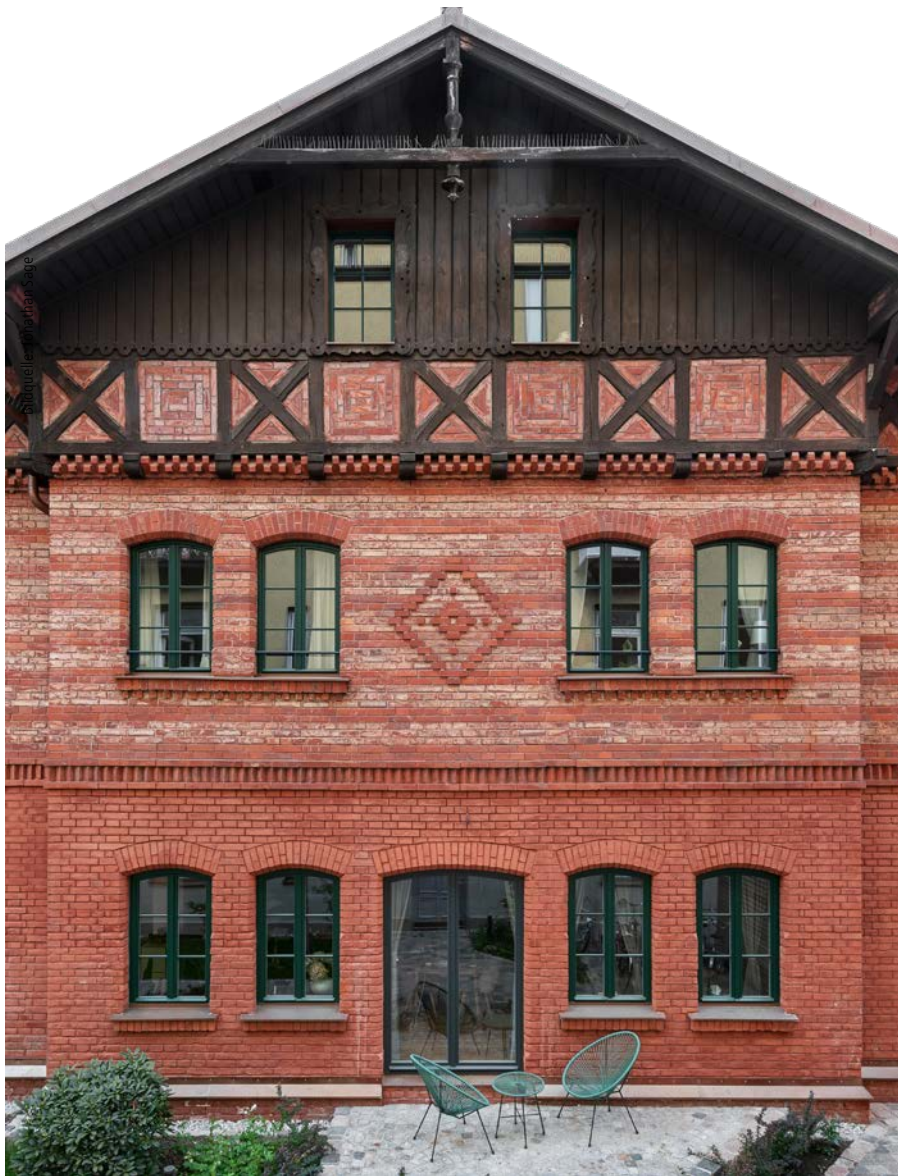
Die Fassade des Pferdestalls als Alleinstellungsmerkmal erhielt im Rahmen der Instandsetzung viel Aufmerksamkeit (Abb. 13). Die Entsigelung und anschließende Begrünung des Innenhofs schuf den richtigen Rahmen und lässt das Einzeldenkmal in neuem Glanz erstrahlen. Nichts lässt mehr auf die Kosten und Mühen schließen, die auf dem Weg dahin notwendig waren. ■

Abb. 13: Die Fassade des Pferdestalls als Alleinstellungsmerkmal erhielt im Rahmen der Instandsetzung viel Aufmerksamkeit und lässt das Einzeldenkmal in neuem Glanz erstrahlen.
