Fassadenpreis 2021
der Landeshauptstadt München

Fassadenpreise 2021

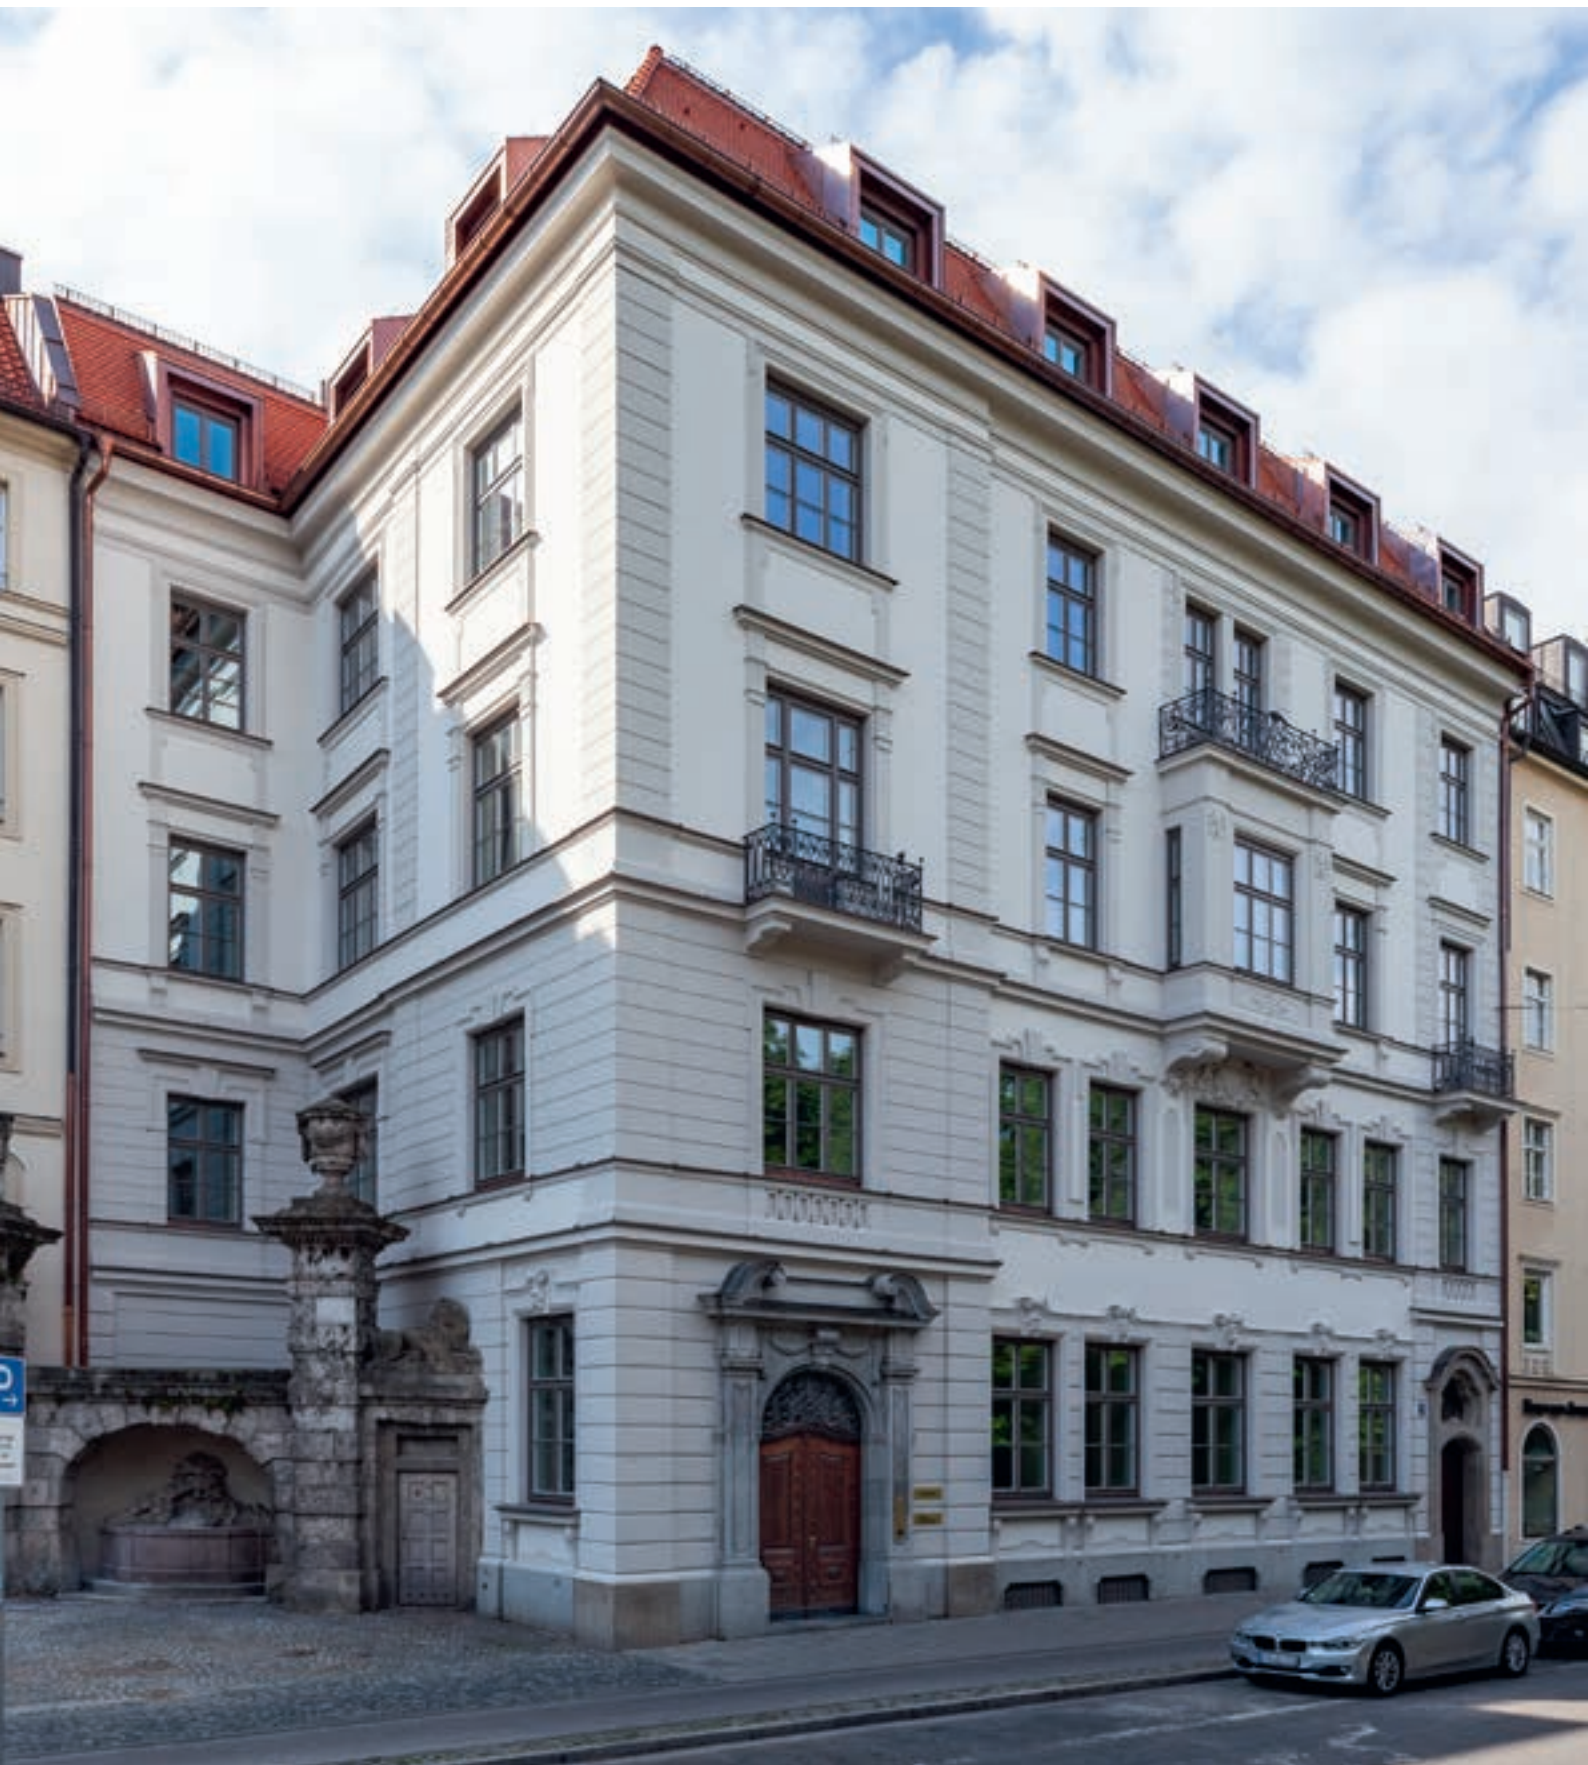
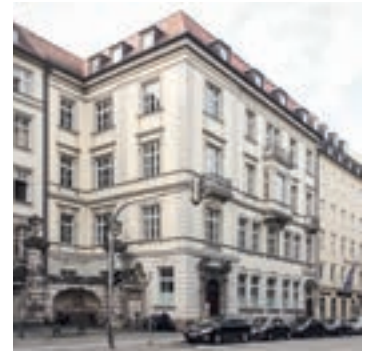
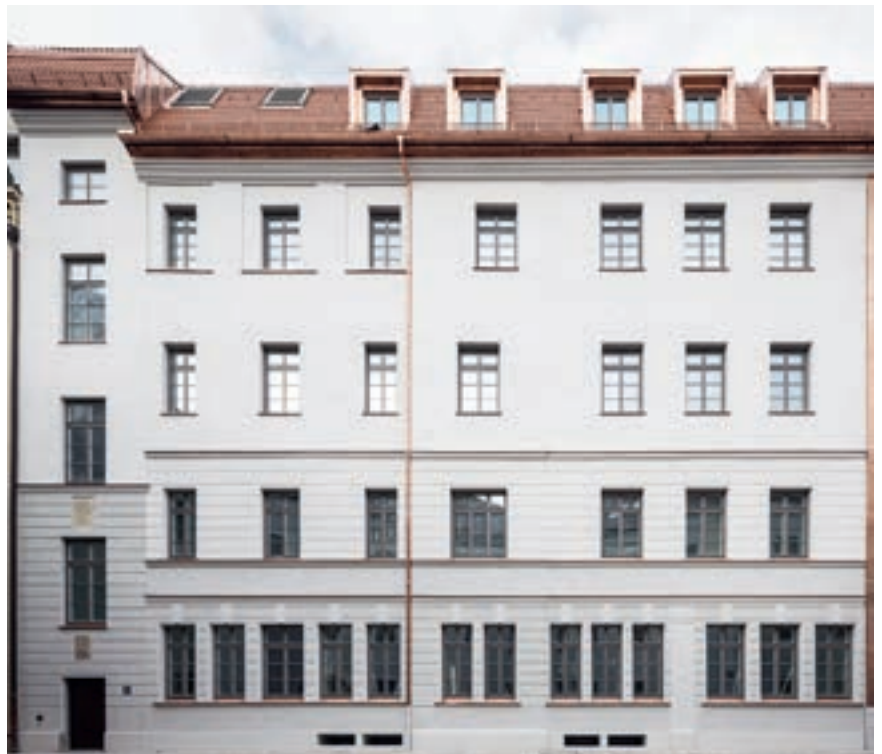
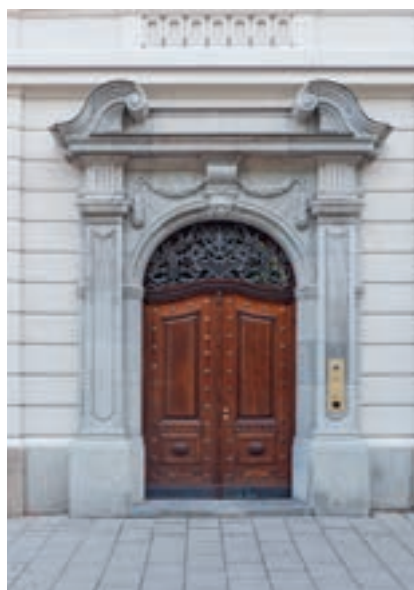
Maximiliansplatz 19

Vor der Renovierung

Das Wohn- und Geschäftshaus Maximiliansplatz 19, ein viergeschossiger Mansarddachbau im Stil der Neurenaissance, wurde 1896 erbaut. Nach leichten Schäden während des Zweiten Weltkriegs wurde das Dach 1947 in vereinfachter Form wiederaufgebaut.

Im Zuge des Umbaus des Anwesens konnten auch die Fassaden instandgesetzt werden. Umfangreiche Putz- und Stuckschäden führten dazu, dass die Fassade zur Rochusstraße neu verputzt werden musste. Die ebenfalls sehr schadhafte Fassade zum Maximiliansplatz wurde aufwendig und in bester handwerklicher Qualität durch Fachfirmen instandgesetzt. Anschließend erhielten die Fassaden entsprechend ihrer Formsprache in einem etwas dunkleren Steinton für die Gliederungen und einem helleren Steinton für die Rücklagen einen neuen Anstrich. Besonders hervorzuheben ist zudem, dass die Bauherrin im gesamten Gebäude sehr filigrane, dunkelgrau gestrichene Holzverbundfenster einbauen ließ. Die Dachflächen wurden passend mit naturroten Biberschwanzziegeln neu eingedeckt und die neuen Gauben mit Kupfer verblecht.

Durch die sehr gelungenen Maßnahmen kann bei Betrachtung des Anwesens wieder nachvollzogen werden, welches prächtiges Erscheinungsbild ein Gebäude aus der Zeit des Historismus in München haben kann.

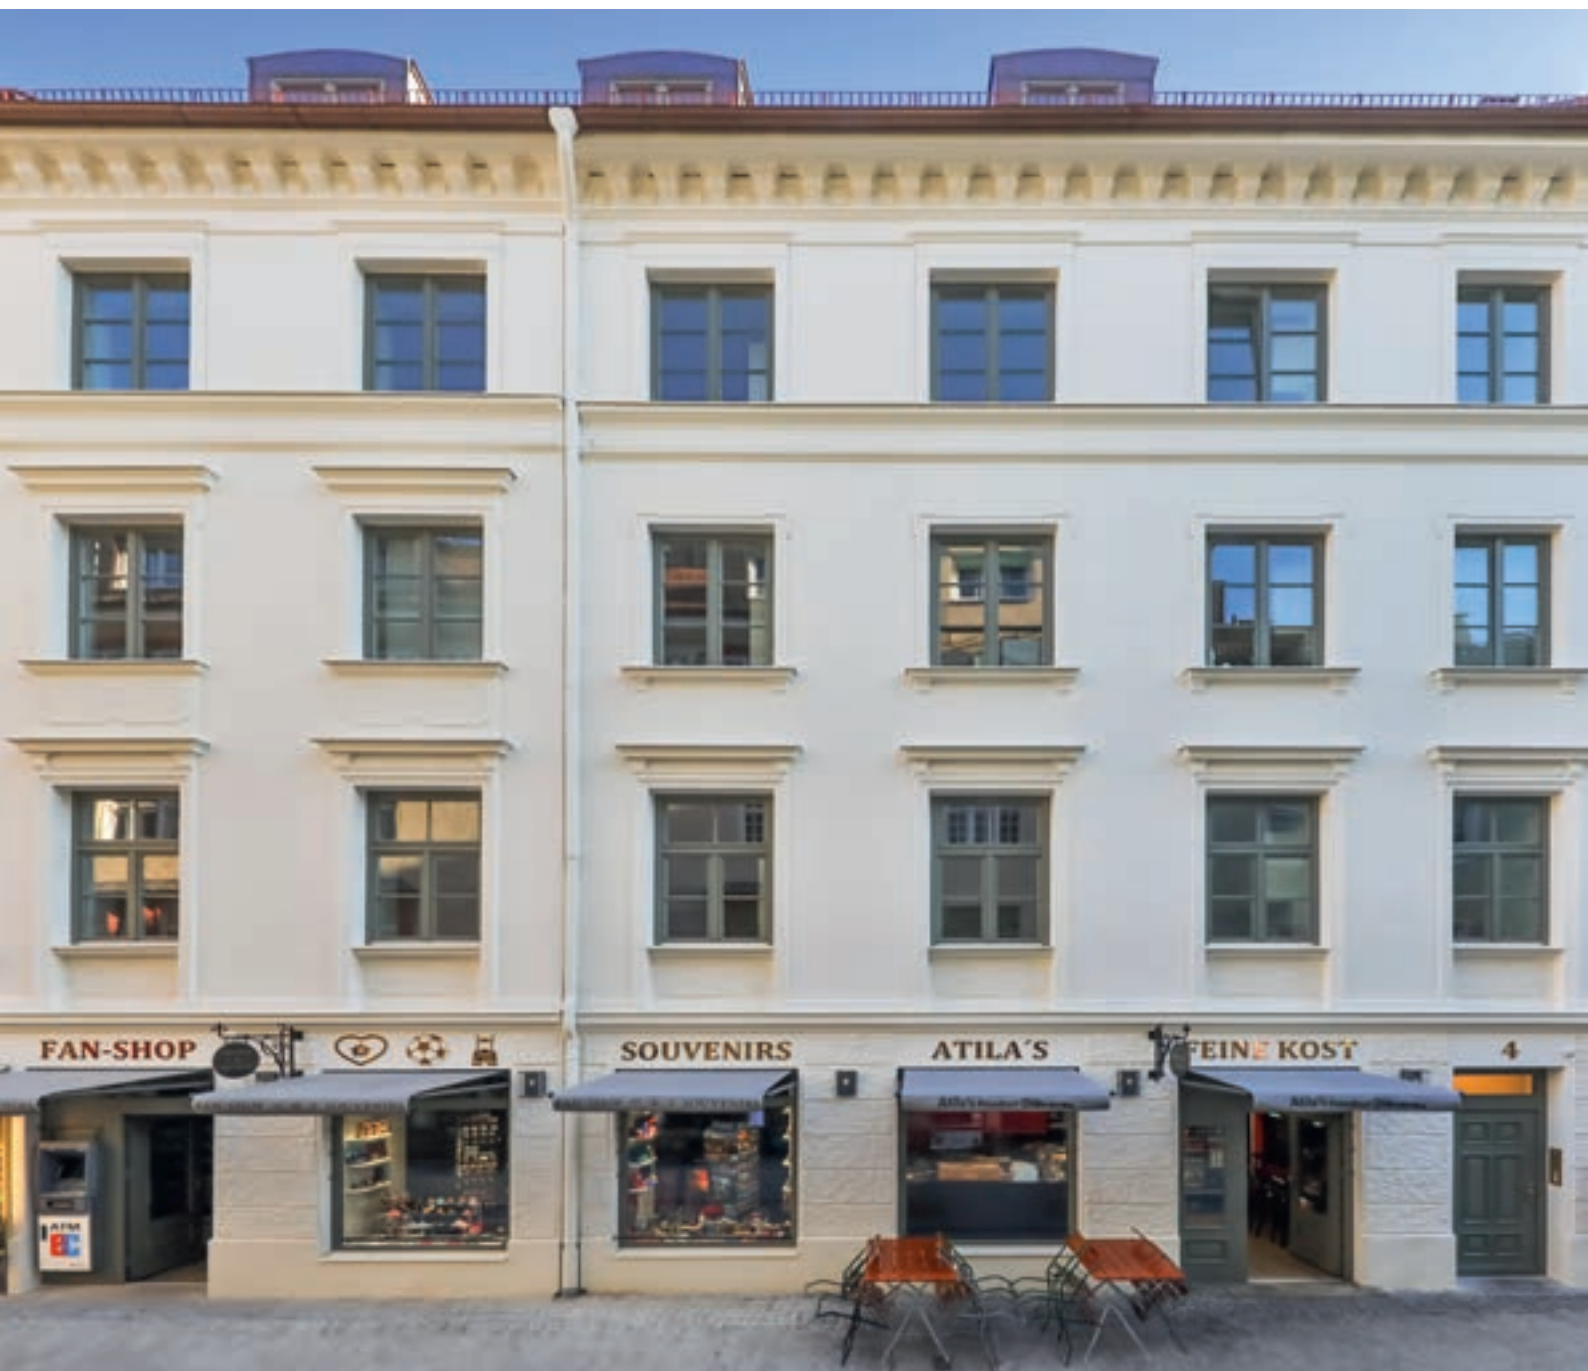
Das Gebäude Orlandostraße 4 befindet sich im Graggenauer Viertel der Münchner Altstadt und wurde 1871 von Johann Thomas als Teil einer Viererzeile errichtet, von der heute noch die Gebäude Orlandostraße 2 bis 6 erhalten sind. Durch die unmittelbare Nähe zum Hofbräuhaus befinden sich hier zahlreiche Souvenirläden und Imbissgeschäfte, die das Straßenbild prägen.

Für die Sanierung wurden im Erdgeschoss die Verkleidungen und vorgebauten Schaufenster sowie die übergroßen Werbeanlagen entfernt. Die historische Bandrustika und das Gesims wurden rekonstruiert und die Faschen mit Putzfeldern im ersten Obergeschoss ergänzt. Die neuen Schaufenster und Türen aus Holz fügen sich harmonisch in die Fassadengestalt ein. Unterstrichen wird die Wirkung durch den monochromen Farbanstrich mit dunkelgrün abgesetzten Fenstern.

Besonderes Augenmerk wurde auch auf die Gestaltung der neuen Werbeanlagen gelegt, die zeigt, wie Werbung an Denkmälern gelingen kann.

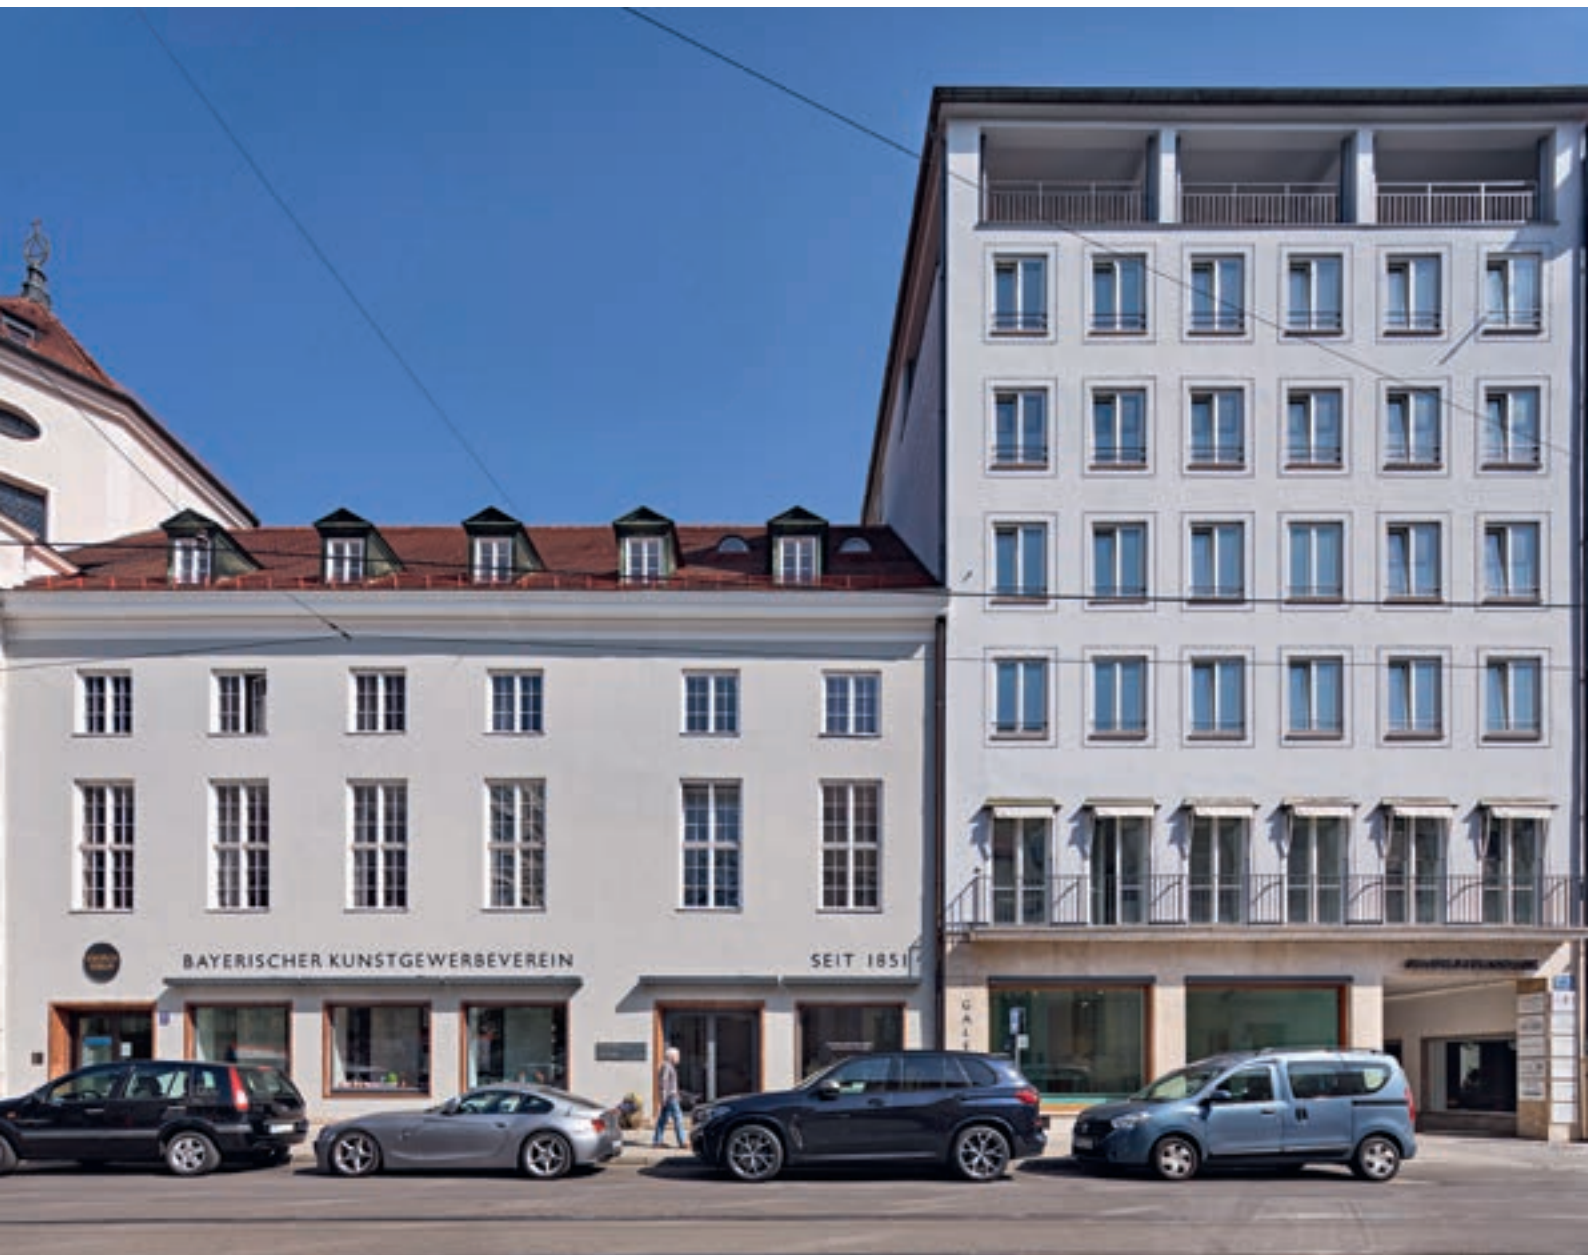
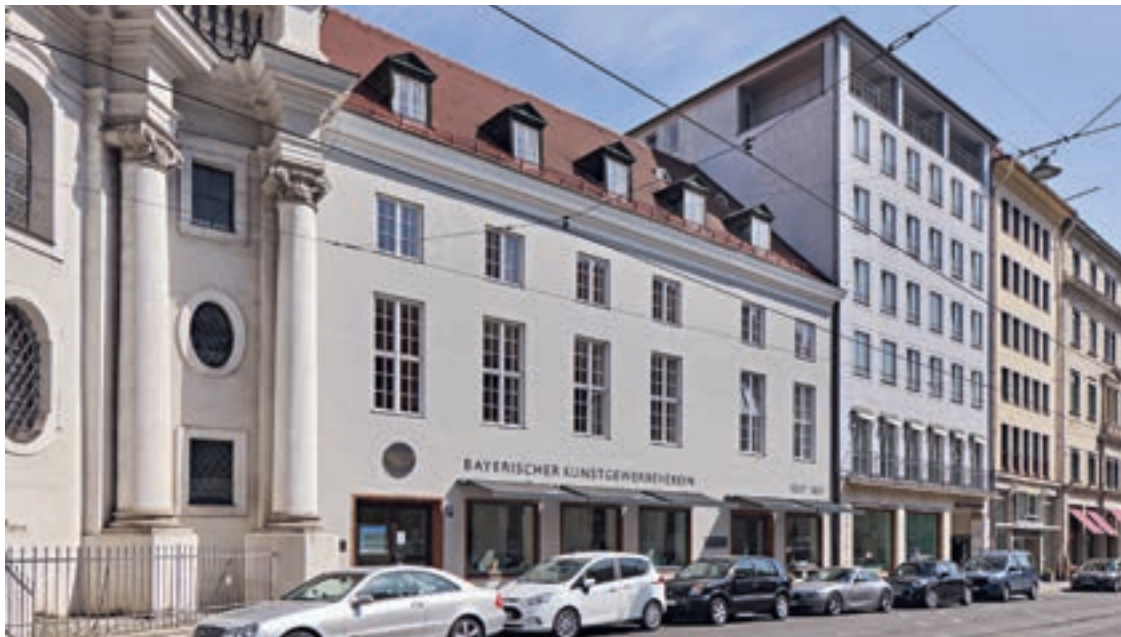
Pacellistraße 8–10

Vor der Renovierung

Die beiden Gebäude des Bayerischen Kunstgewerbevereins wurden nach Zerstörung der Vorgängerbebauung im Zweiten Weltkrieg in der für den Wiederaufbau der Münchner Altstadt typischen Formensprache errichtet.

Im Rahmen des Umbaus des Gebäudes Pacellistraße 8 ließ der Bauherr auch die Fassaden instandsetzen. Das Gebäude erhielt durchgehend neue, gut detaillierte, vom Schreiner angefertigte Holzisoliertglasfenster. Auch das Geländer des Terrassengeschosses wurde passend zum Gebäude erneuert. Bei beiden Häusern wurden die Natursteinflächen schonend gereinigt, die Putzschäden handwerklich ausgebessert und die Fassaden in einer für

die Münchner Wiederaufbauzeit typischen Farbgebung neu gestrichen. Besonders bemerkenswert ist, dass bei beiden Gebäuden sehr elegante Werbeanlagen in Form von Einzelbuchstabenchriftzügen angebracht wurden. Auch die Markisen konnten einheitlich als Kastenmarkisen erneuert werden.

Gerade bei schlichteren Fassaden wie diesen sind die gute Gestaltung einzelner Bauteile sowie eine angemessene Farbgebung besonders wichtig. Dies ist hier in hervorragender Art und Weise umgesetzt worden, sodass die Maßnahme als vorbildlich für vergleichbare Fassadeninstandsetzungen angesehen werden kann.

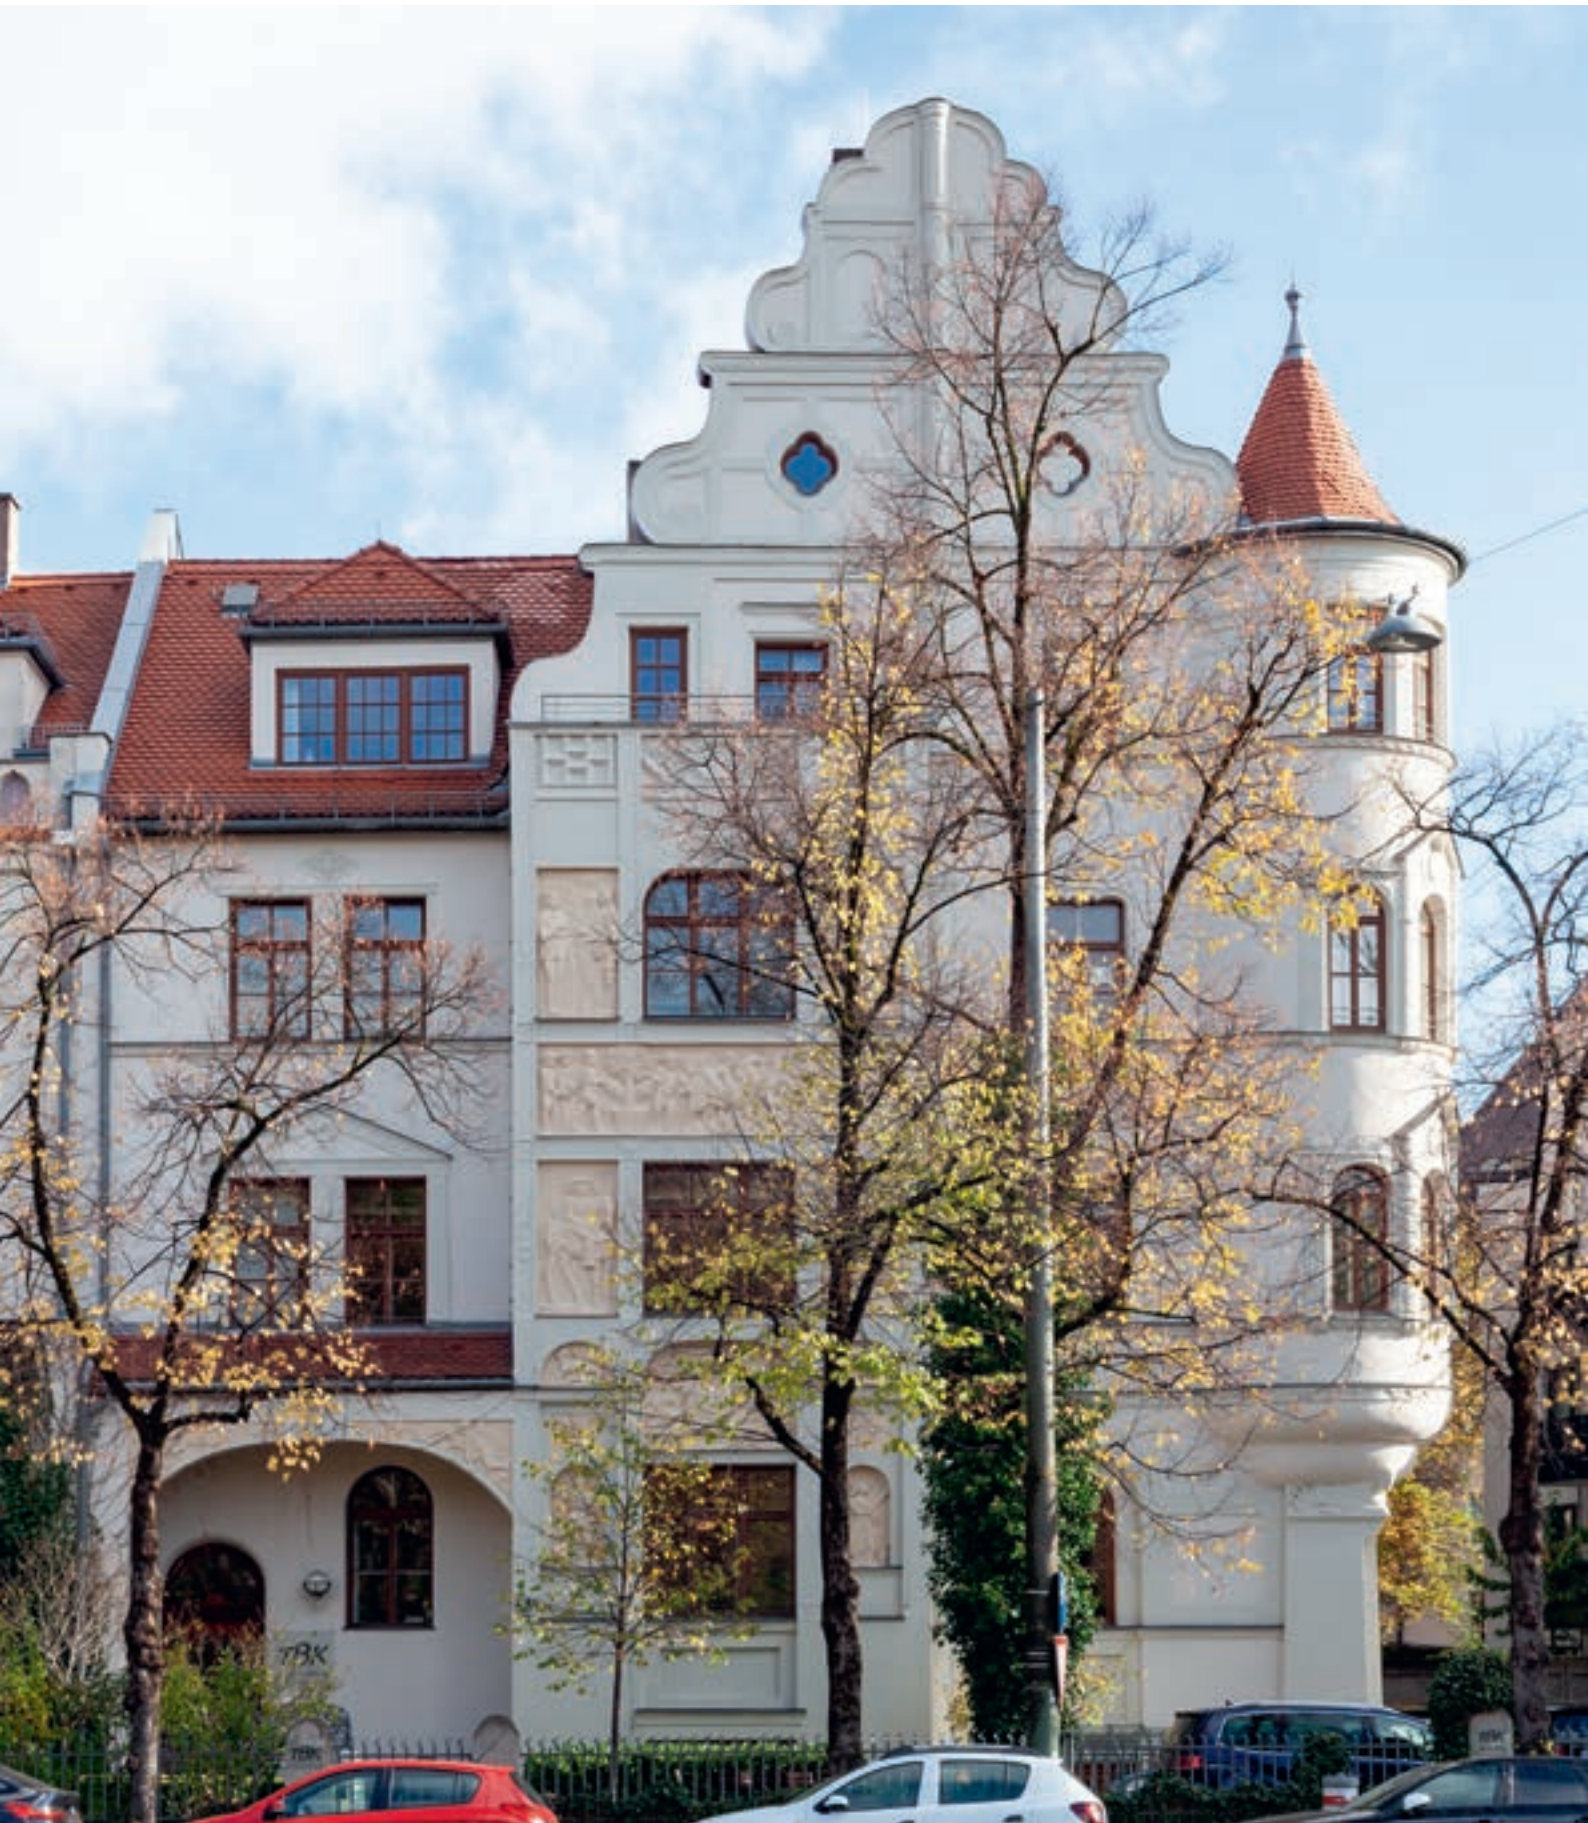
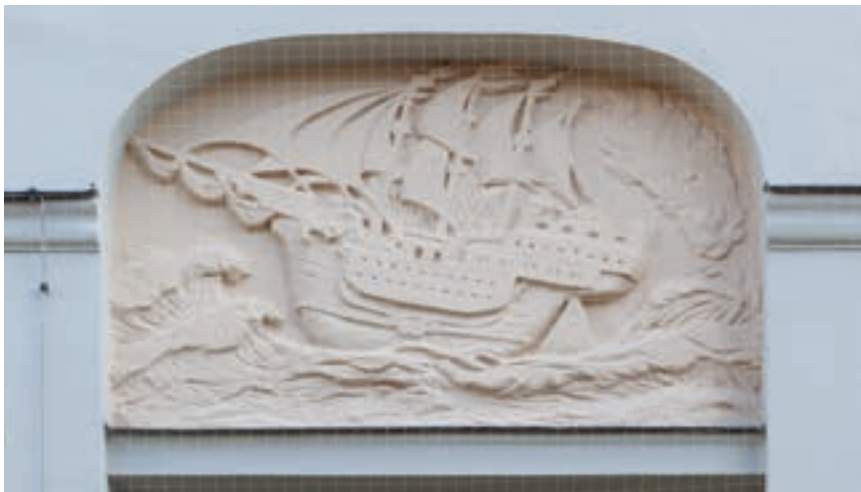
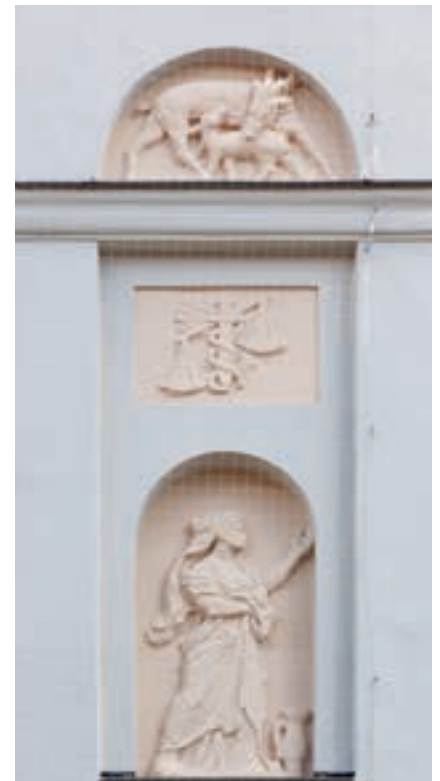
Bavariaring 6

Vor der Renovierung

Das dreigeschossige Gebäude wurde um 1901/02 durch den bekannten Münchner Architekten August Zeh errichtet. Es vereint Motive der deutschen Renaissance mit denen des Jugendstils. Der breite dreigeschossige Bodenerker ist mit reichen ornamentalen und figürlichen Stuckreliefs geschmückt. Ein runder Eckerkerturm, der Schweifgiebel zur Straße hin und reich geschnitzte Brüstungen der seitlichen Holzgalerien zieren das Gebäude. Abgerundet wird das prächtige Erscheinungsbild durch den Vorgarten mit einer historischen Pfeiler-Gitter-Einfriedung.

Sowohl die Fassade als auch die drei Holzgalerien wiesen einen erheblichen Sanierungsbedarf auf. Es erfolgte die fachmännische Reinigung und Reparatur des Stucks sowie der Schäden an der Fassade. Auch die Holzbauteile wurden repariert und malermäßig instandgesetzt. Die farbliche Gestaltung der Fassade gründet auf einer im Vorfeld durchgeführten Befunduntersuchung.

Die städtebaulich prägnante Lage, der insgesamt gute Erhaltungszustand des Gebäudes und die herausragende handwerkliche Ausführung dieser Sanierung tragen zu einer Bereicherung des Ensembles „Wiesenviertel“ bei.

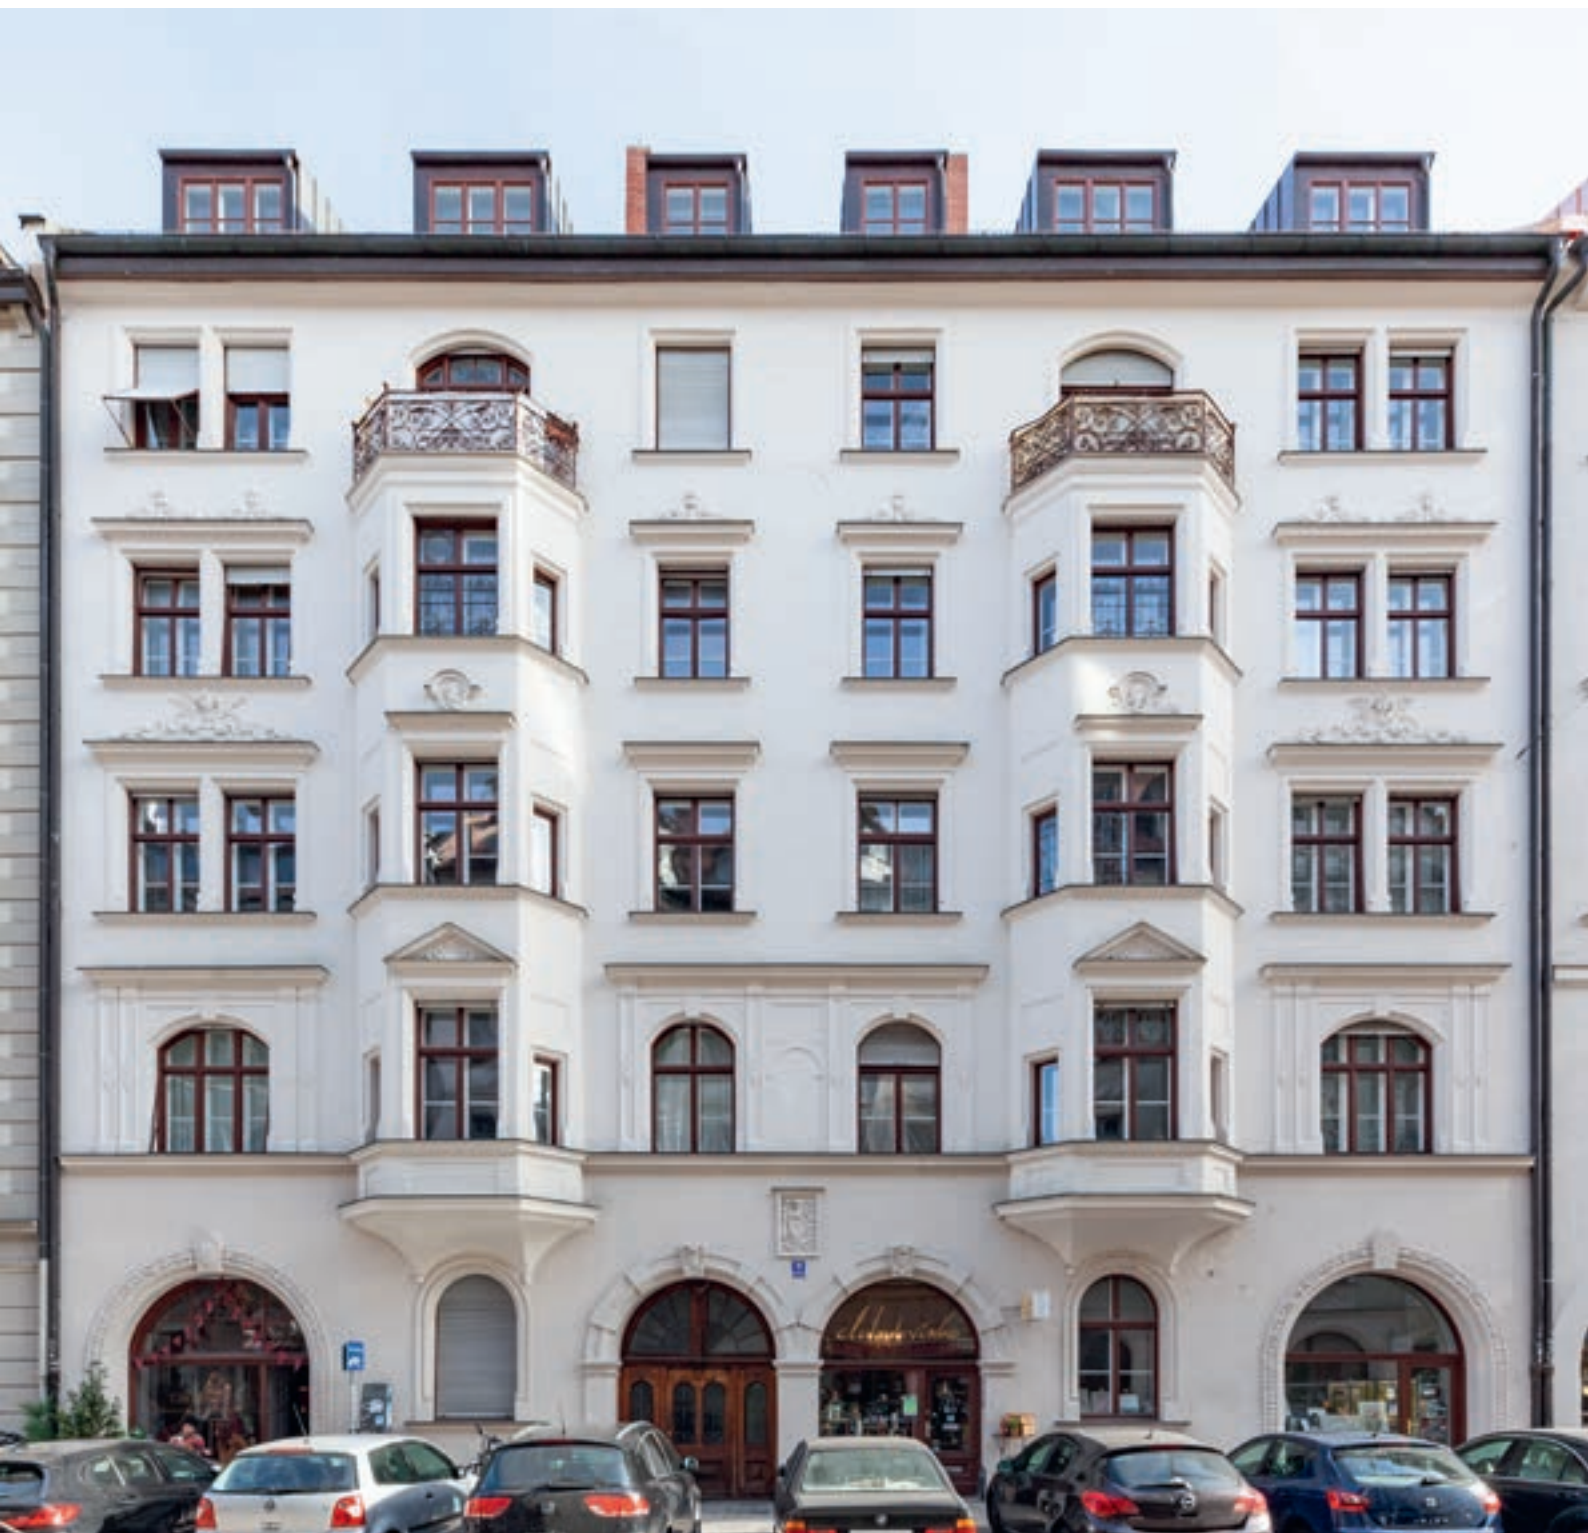
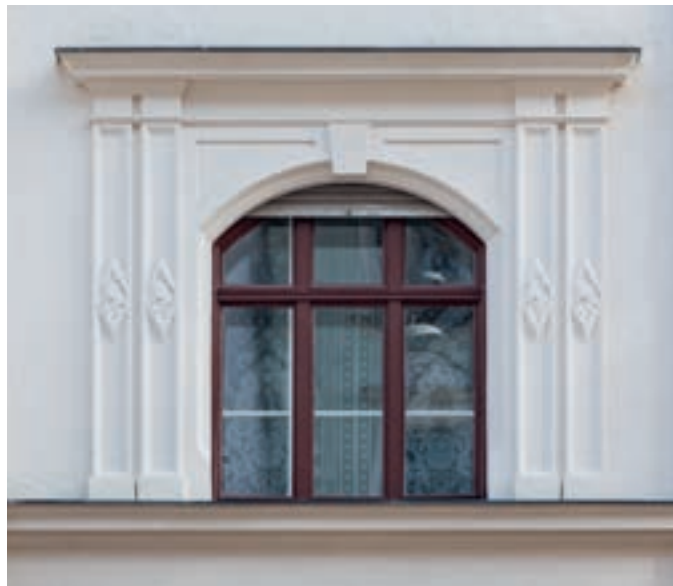
Hans-Sachs-Straße 9

Vor der Renovierung

Das fünfgeschossige Mietshaus im Stil der deutschen Neurenaissance befindet sich im Ensemble „Hans-Sachs-Straße“. Es wurde nach Plänen von Heinrich Volbehr in den Jahren 1897/98 als reich gegliedertes Doppelerkerhaus errichtet. Sowohl die inneren Strukturen als auch die Fassade und Kastenfenster blieben im Laufe der letzten 120 Jahre sehr gut erhalten.

Die bauzeitlichen Kastenfenster wiesen im Bereich des unteren Querholzes und Wetterschenkels Schäden auf. Die leicht schadhafte Fassade wurde im Laufe der Jahre in verschiedenen Ockertönen überstrichen. Ein Schaufensterelement ist im Zuge zurückliegender Maßnahmen durch ein unpassendes Aluminiumbauteil ausgetauscht worden.

Ziel der Gesamtmaßnahme war die Erüchtigung der Fenster, die Rekonstruktion des Schaufensters und die Sanierung der Fassade. Die Fassade wurde auf Befundgrundlage monochrom in einem hellen Sandton gestrichen. Die Fenster erhielten auf Basis der Befundergebnisse einen rötlichen Brauntönen.

Die erfolgten Fensterreparaturen und die Neuanfertigung des Schaufensters sind handwerklich hervorragend gelungen. Die sorgfältige Planung und fachgerechte Ausführung der Maßnahmen am Anwesen bereichern das Erscheinungsbild des Ensembles „Hans-Sachs-Straße“.

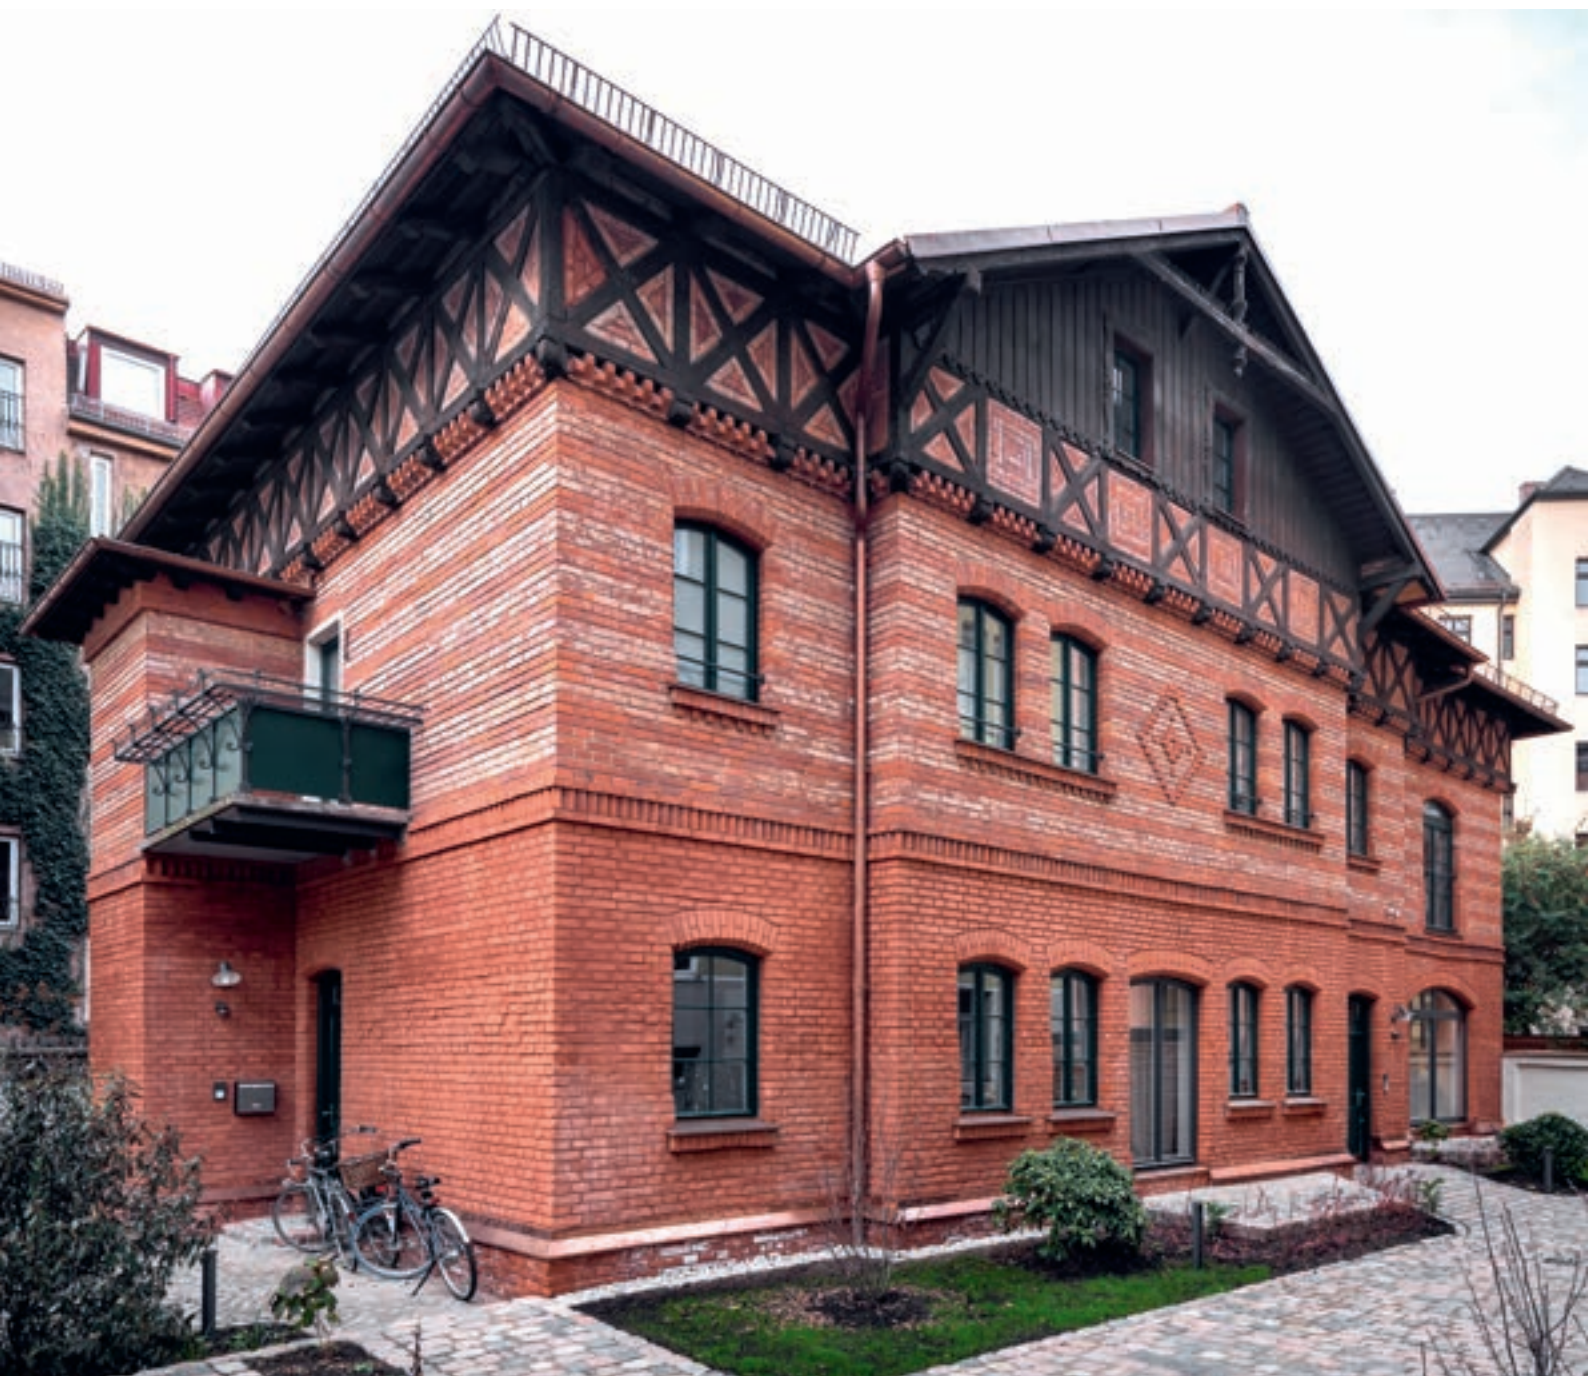
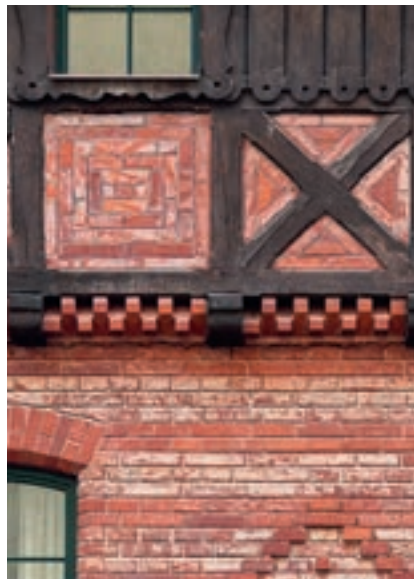
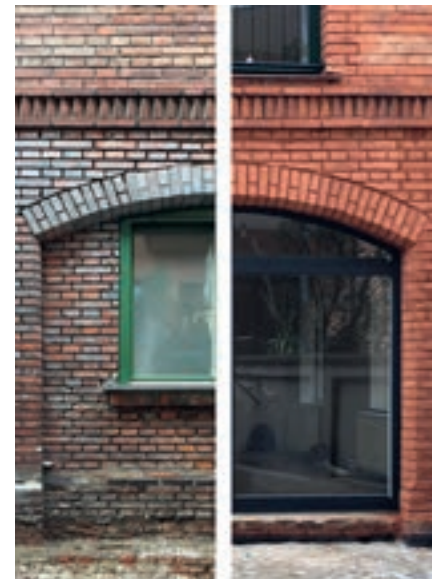
Isartalstraße 20

Vor der Renovierung

Rückwärtig zum 1891 errichteten Vorderhaus befindet sich das ehemalige Stallgebäude. Der zweigeschossige Sichtziegelbau mit Fachwerkkniestock nach Entwürfen von Max Haeussler wurde bereits 1883 errichtet und hebt sich durch die Baumasse und Gestaltung deutlich von der nachfolgenden Bebauung der Gründerzeit im Ensemble „Dreimühlenviertel“ ab.

In den letzten Jahren war das Gebäude kaum noch bewohnbar. Im Rahmen einer umfangreichen Sanierung wurden störende jüngere Einbauten und verschlossene Fassadenöffnungen zurückgebaut. Die letzten noch vorhandenen bauzeitlichen Fenster dienten als Vorlage für neue, denkmalgerechte Holzfenster.

Im Bereich der Fassade und Holzbauteile war eine Vielfalt an Schäden zu verzeichnen. Diese wurden handwerklich vorbildlich saniert und unter Berücksichtigung des Bestands integriert.

Durch die maßvolle Umstrukturierung im Gebäudeinneren sind kleine Wohnungen mit besonderem Charme entstanden. Sowohl die handwerklichen Leistungen als auch die behutsame Herangehensweise der Planung an diese weniger typische Bauaufgabe sind rundum lobenswert.

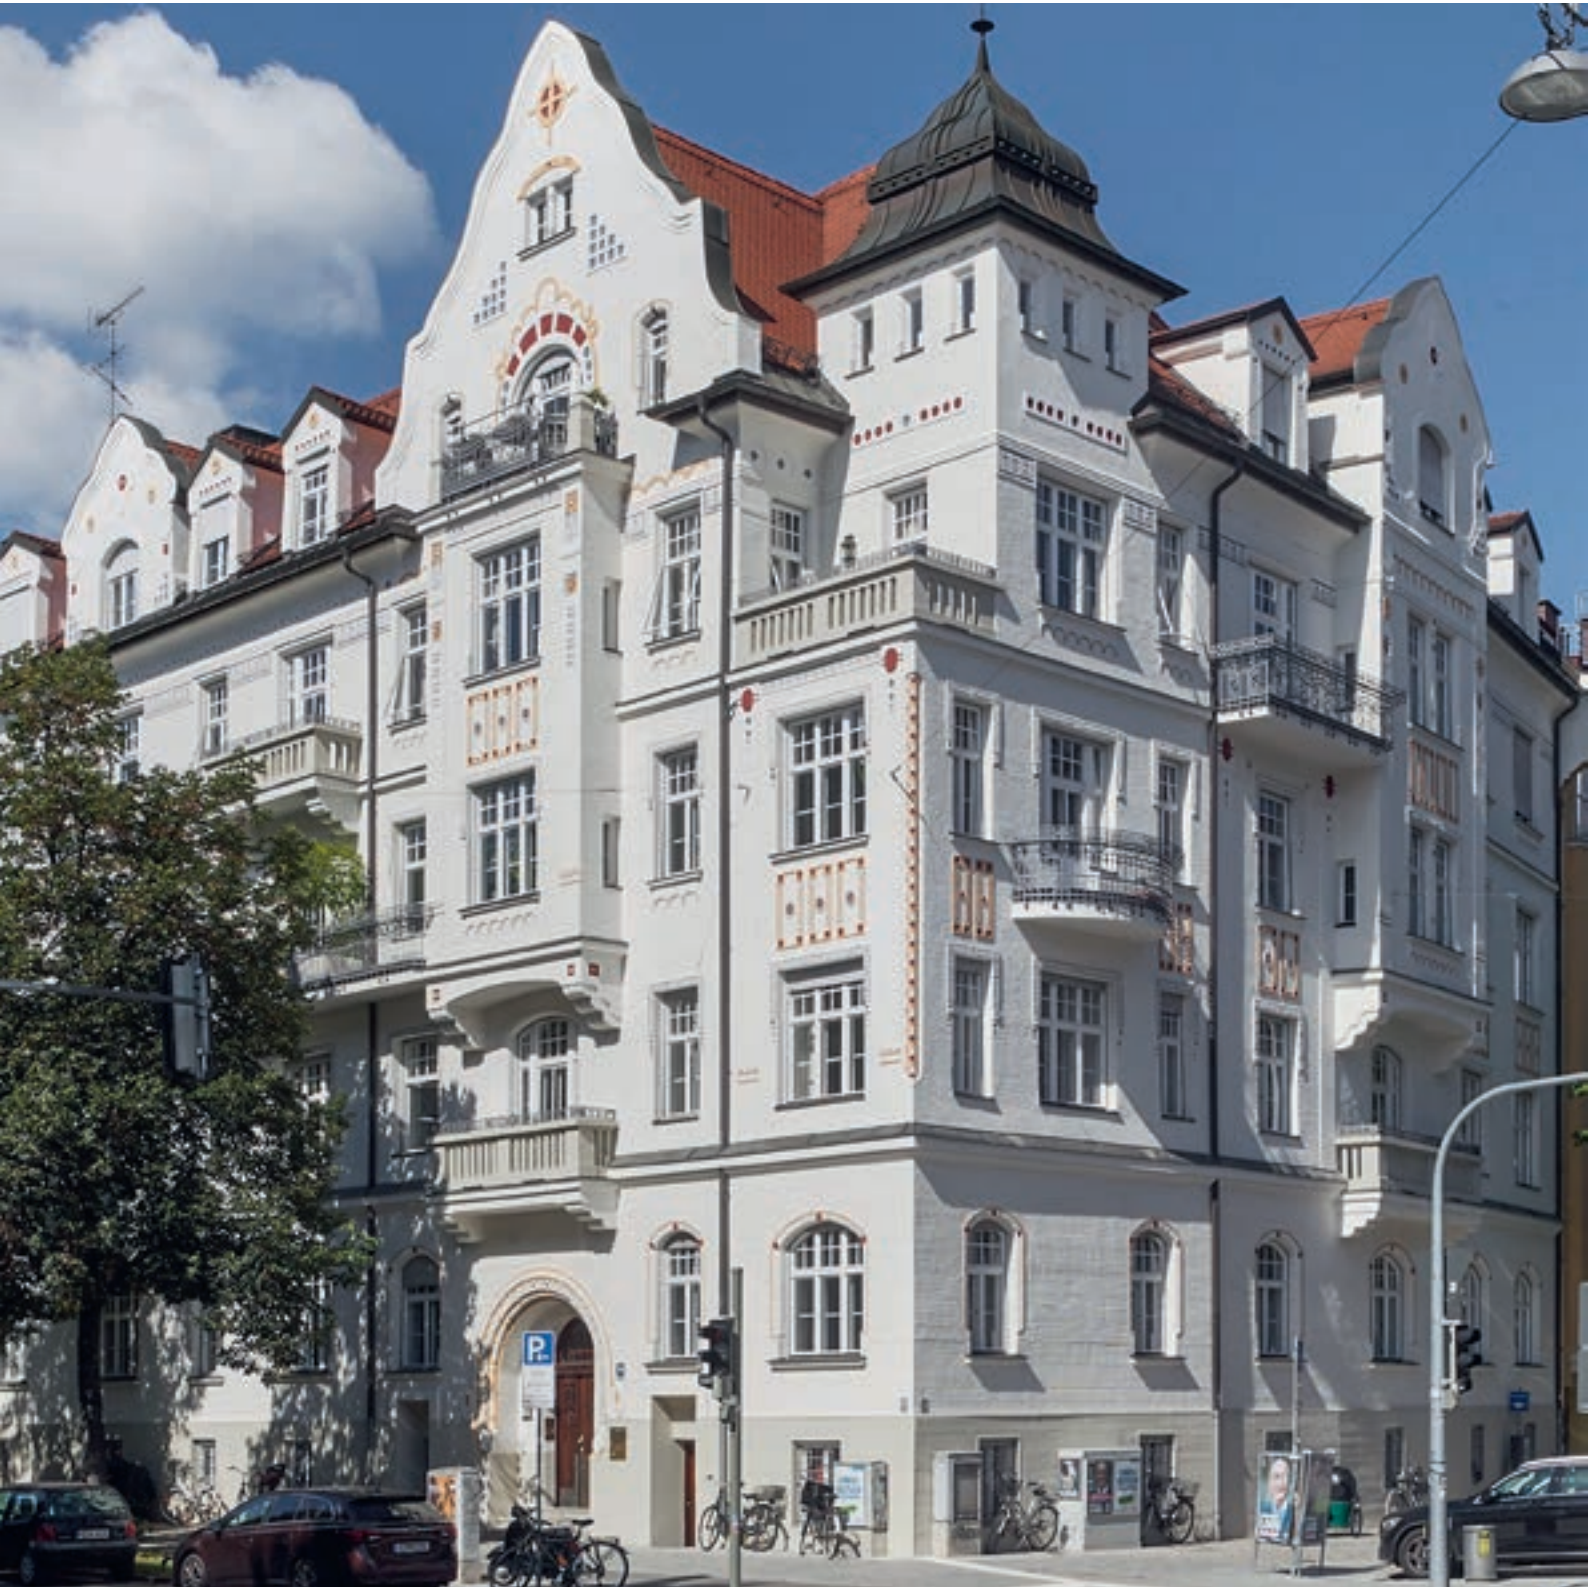
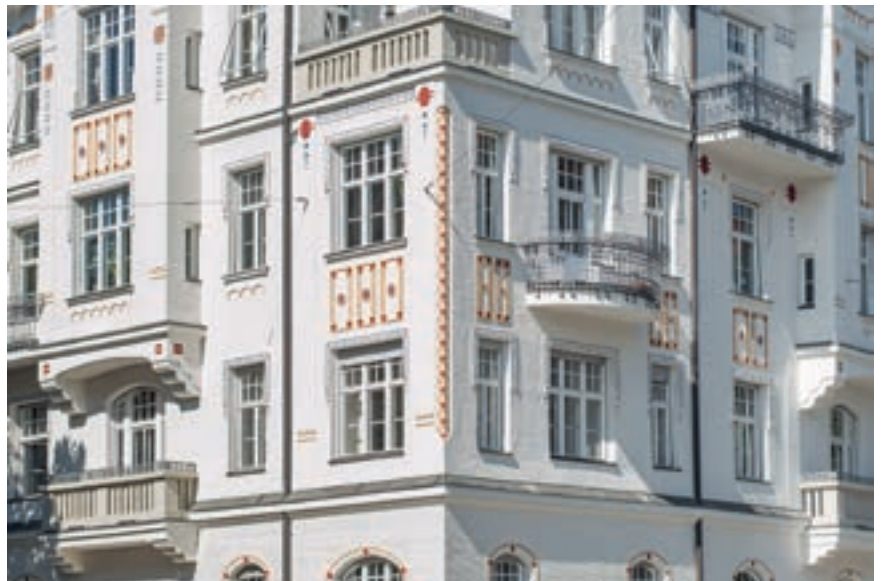
Elisabethstraße 34

Vor der Renovierung

Das prächtige, in Schwabing gelegene Eckgebäude wurde als Walmdachbau nach Plänen von Jakob Bender 1907 errichtet. Seiner Repräsentation als abschließender Bestandteil einer Häusergruppe mit den benachbarten Baudenkmalern der Elisabethstraße 36 und 38 wird es durch reichhaltiges Fassadendekor in farbiger Formensprache des Jugendstils gerecht. Die turmartig erhöhte Eckausbildung sowie verzierte Erker, Zwerchgiebel und Balkone betonen die herausragende Stellung dieses Einzeldenkmals.
