Fassadenpreis 2021
der Landeshauptstadt München

Fassadenpreise 2021

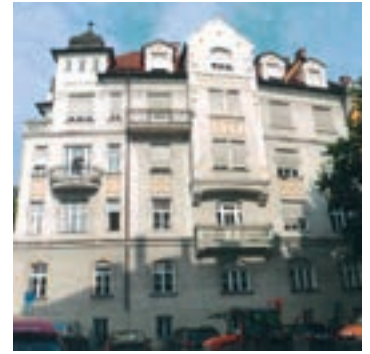
Vor der Renovierung

Nach umfangreichen Maßnahmen präsentiert sich heute ein Gebäude, an dem der fachgerechte Umgang sowie die sensible Herausarbeitung des historischen Erscheinungsbilds sichtbar werden. Insbesondere die materialgerechte Überarbeitung der reich stuckierten Fassade im Zusammenspiel mit den zuvor bereits fachgerecht aufgearbeiteten Originalfenstern

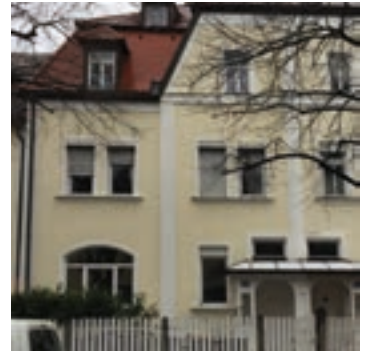
Vor der Renovierung

Ziel der vorbildlichen Instandsetzung des linken Teils einer der mittleren Haushälften war die Wiederherstellung des ursprünglichen Erscheinungsbildes, da kaum noch historische Bausubstanz vorhanden war. Es wurden neben der Rekonstruktion der straßenseitigen Fassadengliederungselemente, dem Nachbau denkmalgerechter Fenster, der Restaurierung des Eingangsvorbaus und der Spenglerarbeiten in Kupfer auch die verunstaltenden rückseitigen Anbauten und ein Traufbalkon entfernt.

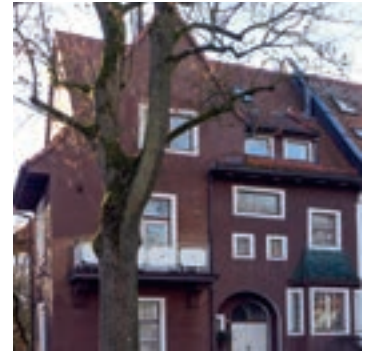
Vor der Renovierung

Paul Böhmer legte besonderen Wert auf ein einheitliches Erscheinungsbild seiner Fassaden und eine qualitätvolle Detailgestaltung. Dieser Grundsatz war das Leitmotiv für die Fassadeninstandsetzung. Bis auf die Kastenfenster und die Hauseingangstür war keine historische Bausubstanz mehr vorhanden. Zudem stellte der dunkelbraune Fassadenfarbanstrich mit den weißen Faschen eine erhebliche Störung der im Übrigen intakten Reihenhauszeile dar. Durch die hellere Farbgebung, die passende Putzstruktur und die Ergänzung mit denkmalgerechten Fenstern, fügt sich das Eckgebäude wieder harmonisch in die Reihenhauszeile ein.

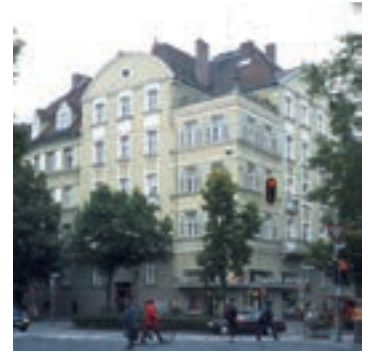
Vor der Renovierung

Die aufwendige Sanierung der Vielzahl an Kastenfenstern, die Restaurierung und Ergänzung der hochwertigen hölzernen Aussteckrollen sowie die Erneuerung der Kupferfensterbleche sind vorbildlich gelungen. Die Ansicht der monochromen, sandfarbenen Fassadengestalt beruht auf einer Befunduntersuchung und erhält durch die farblich abgesetzten grüngrauen

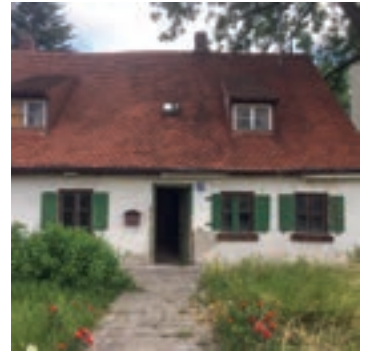
Vor der Renovierung

Nach langem Leerstand ohne jegliche Instandsetzungsarbeiten ist das Gebäude nun nach einer aufwendigen Grundsanierung fachgerecht und vorbildlich hergerichtet worden. Die Fassadengestaltung erfolgte hinsichtlich Farbgebung und Strukturierung gemäß historischem Vorbild, indem ein reiner Kalkputz mit Silikatanstrich Verwendung fand. In gleicher Weise wurden weitere Maßnahmen ausgeführt: wie etwa die Ertüchtigung der noch vorhandenen originalen Kastenfenster und des Dachs. Die Gestaltung der Einfriedung und der Erhalt des ursprünglichen Wageneinfahrtstores nach altem Vorbild runden die Gesamtmaßnahme ab.

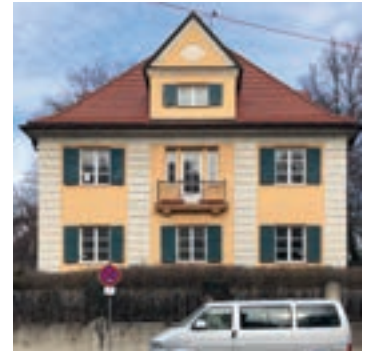
Vor der Renovierung

Bei den schadhafte Putzbereichen der Fassade wurden lose Flächen abgenommen und in sehr guter handwerklicher Qualität mit gleichem Material sowie in der Struktur des Bestands ergänzt. Die Stuckornamente erhielten eine Überarbeitung. Die historischen Fenster konnten wieder gangbar gemacht und durch einen neuen Anstrich restauratorisch ergänzt werden.

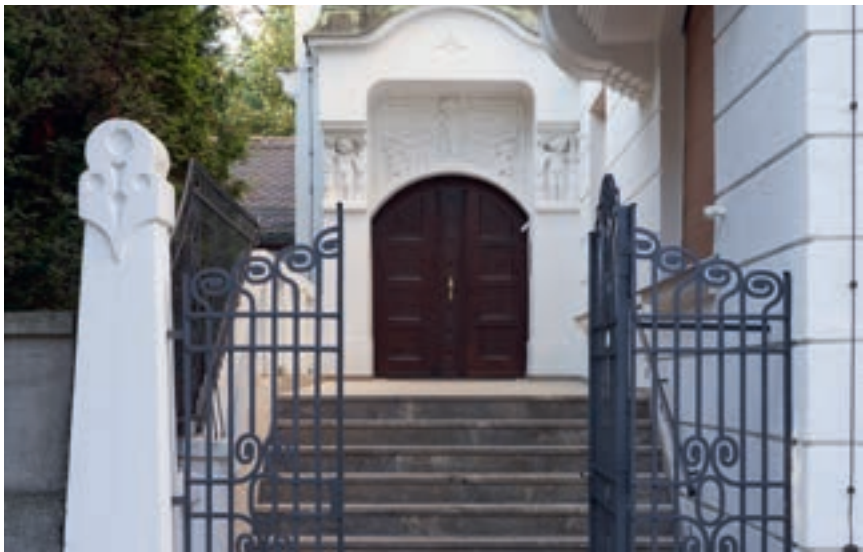
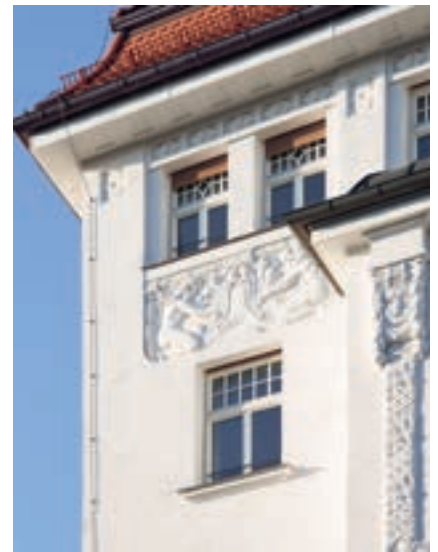
Vor der Renovierung

Bei dem Anwesen handelt es sich um ein stattliches Mietshaus: einen viergeschossigen, durch Erker und Balkons reich gegliederten Jugendstilbau mit Eckaufsatz und Stuckdekor von Franz Popp aus dem Jahr 1909.

Die renovierungsbedürftige Stuckfassade mit Zierbalkonen war in der Vergangenheit teilweise mit Kunststoffen verunstaltet worden und erhielt in den 1970er Jahren einen grüngrauen Anstrich. Im Zuge der Arbeiten wurde nicht nur die Stuckfassade mit den historischen, schmiedeeisernen Geländern restauriert, sondern auch das ursprüngliche Erscheinungsbild der Fenster, Balkontüren und Rollladenpanzer wiederhergestellt. Mit hohem Aufwand gelang die Umsetzung denkmalgerechter Eichenfenster mit richtiger Teilung und Detailausführung.

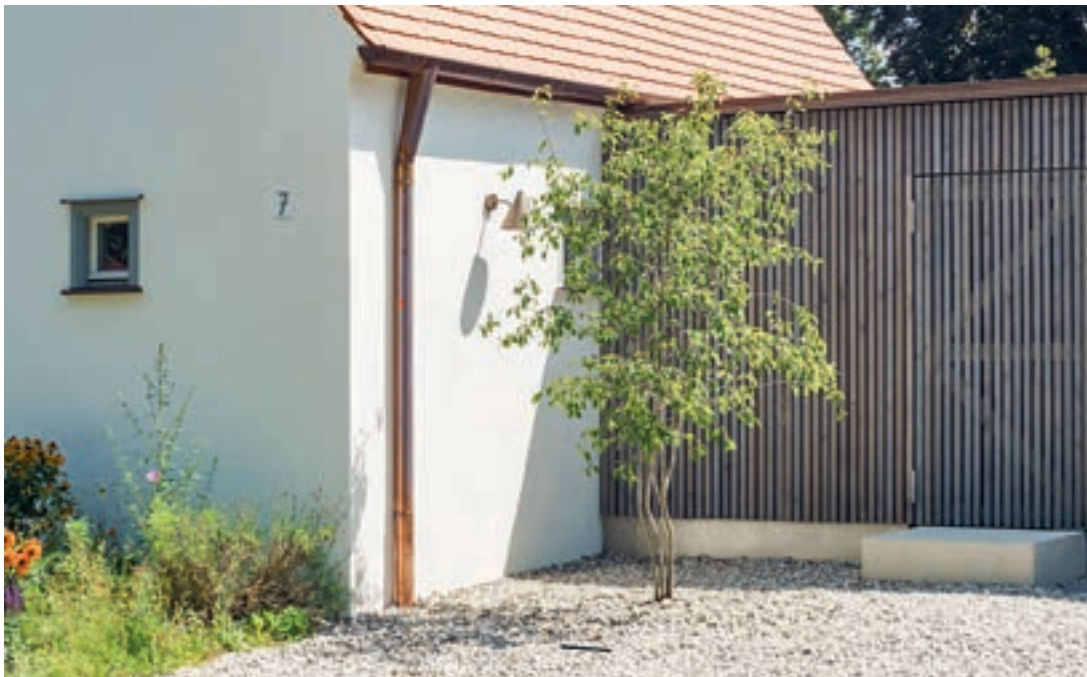
Vor der Renovierung

Das 1934 nach Plänen von Lois Knidlberger und Walter Schüßler entworfene Gebäude ist Bestandteil des Ensembles „Mustersiedlung Ramersdorf“:

Ziel war es, das ursprüngliche Erscheinungsbild des Gebäudes weitestgehend wiederherzustellen und dabei Anforderungen an ein zeitgemäßes Wohnen zu erfüllen. Im Zuge einer Gebäuderenovierung wurden die Fassade und das Dach mit einer sechs Zentimeter starken mineralischen Dämmung versehen, wodurch die Gesamtproportion des Gebäudes erhalten blieb. Trotz Außenwanddämmung konnte ein für die Siedlung typischer Rauputz angebracht werden, dabei wurde der aufgemörtelte Ortgang wiederhergestellt. Getreu historischem Vorbild wurden Fensteröffnungen auf die überlieferten

Rundbögen zurückgeführt und denkmalgerechte Holzfenster mit aufwendig gestaltetem Laibungsfutter und charakteristischen Fensterläden eingebaut. Die farbliche Gestaltung des Gebäudes orientiert sich am bauzeitlichen Bestand und gliedert sich dabei sensibel in die Nachbarbebauung ein.

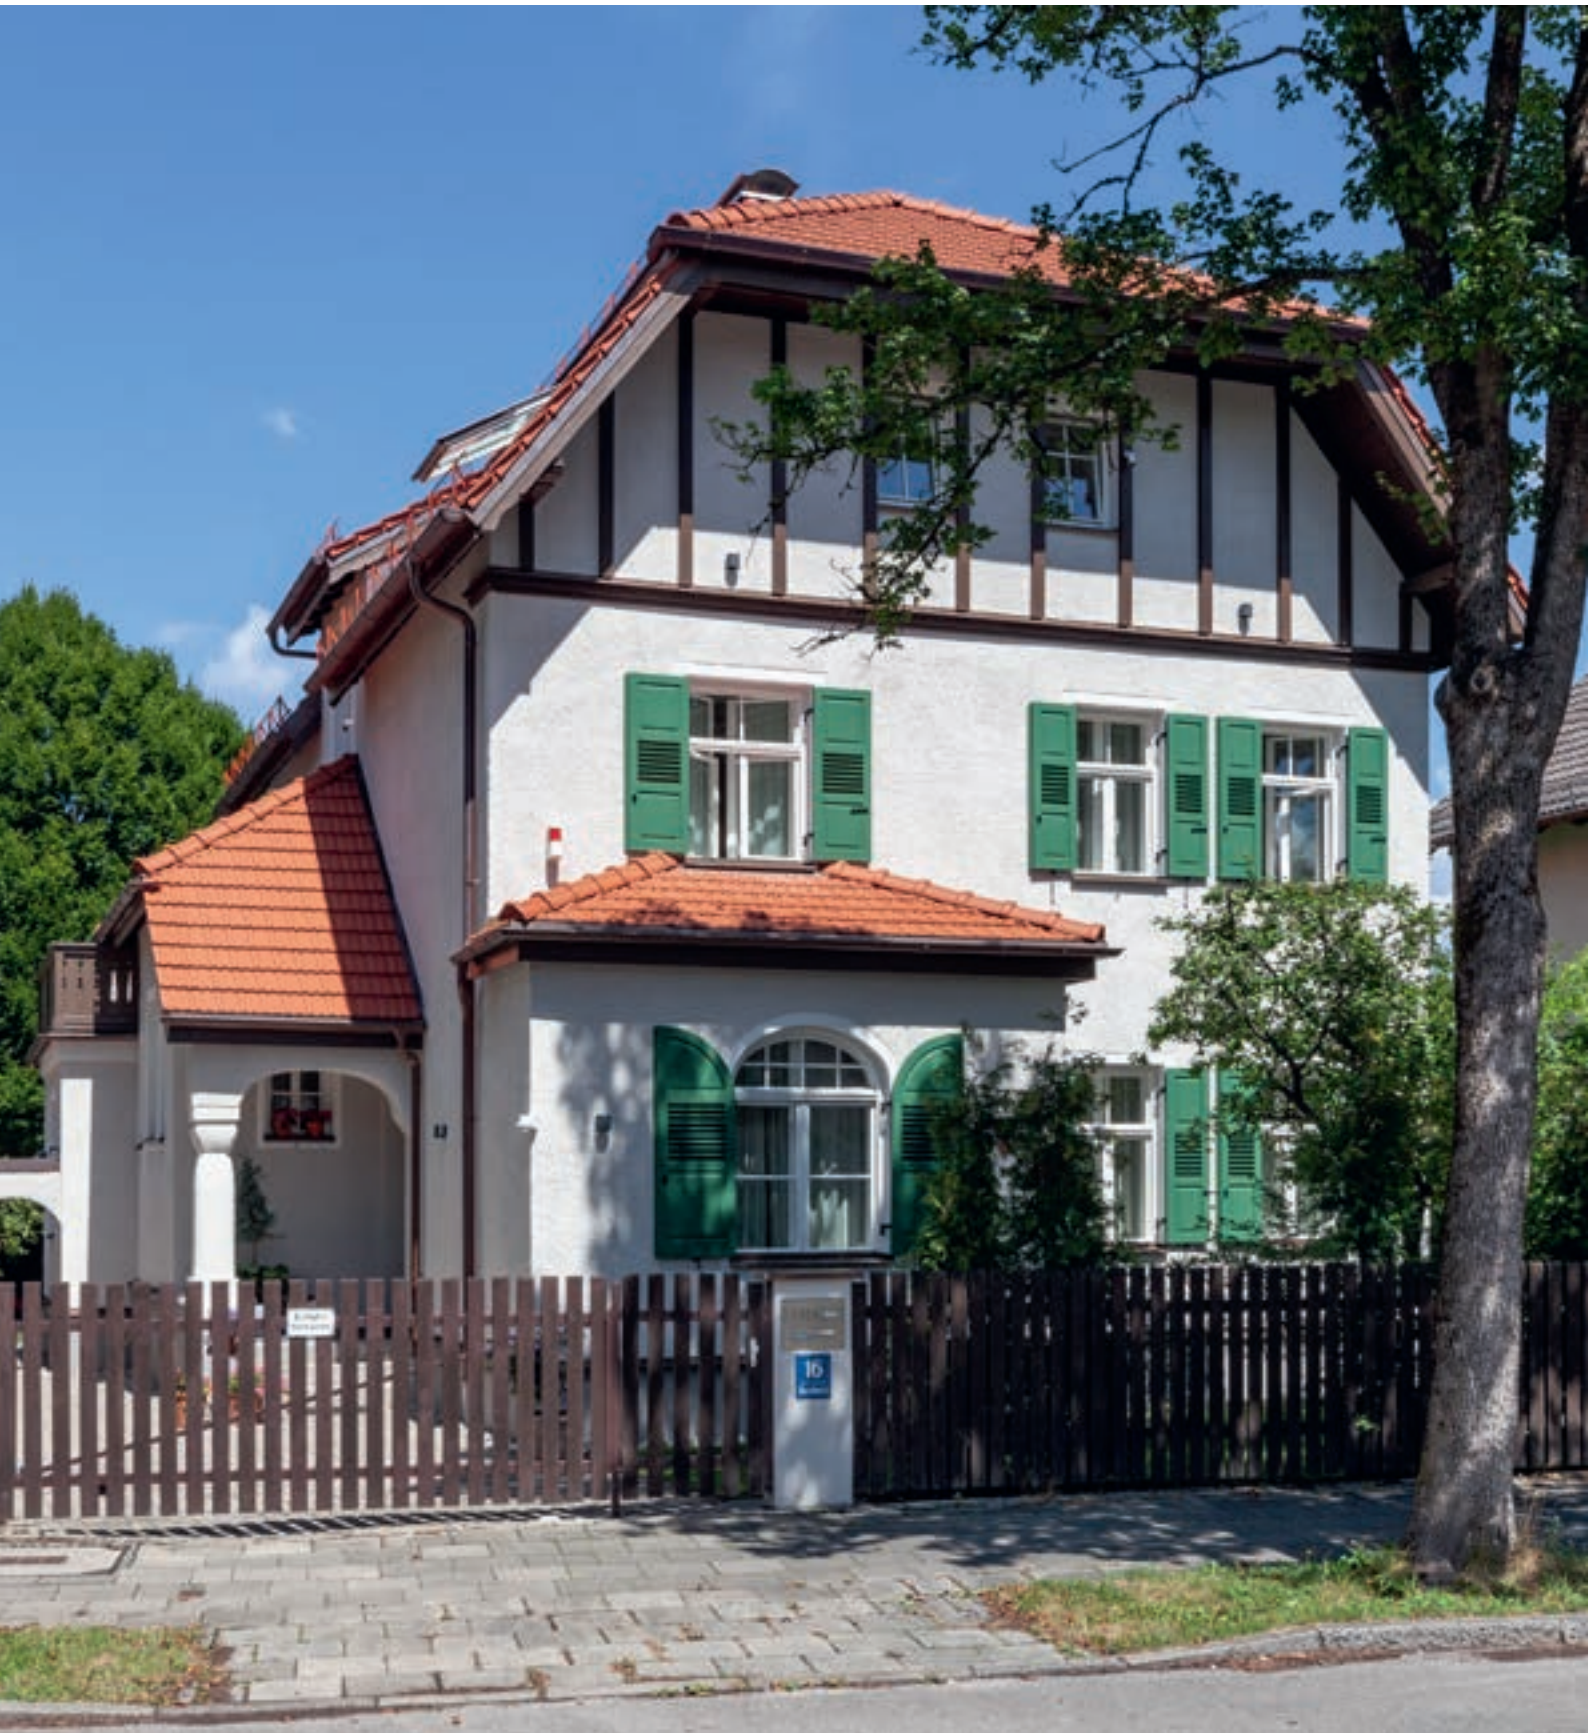
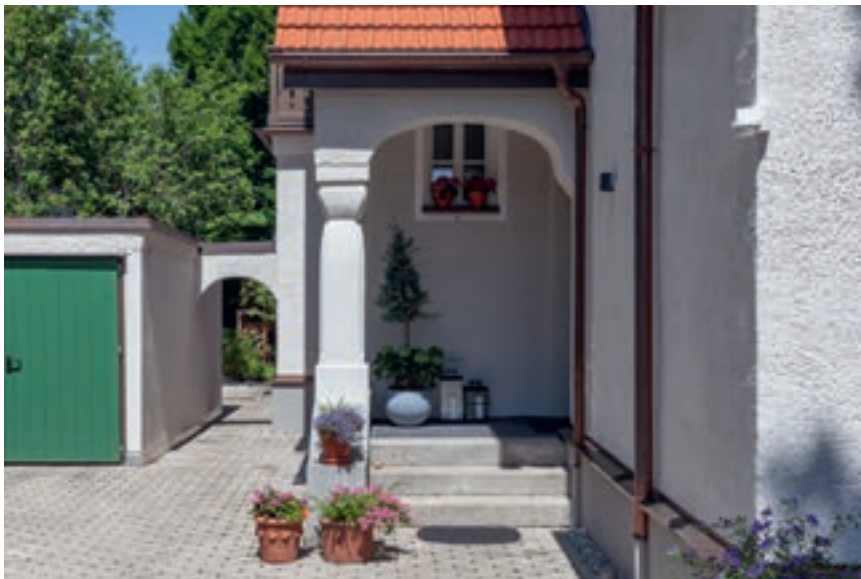
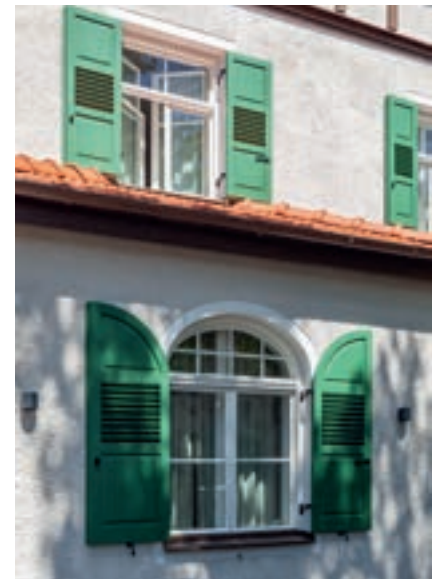
Vor der Renovierung

Die zweigeschossige Villa, ein Giebelbau mit Krüppelwalmdach, Erdgeschossesker und Zierfachwerk im Heimatstil konzipiert und aus dem Büro August Exter stammend, wurde 1898 erbaut.

Bei der aufwendigen Sanierung wurde das innen und außen sehr gut erhaltene Gebäude in vorbildlicher Weise restauriert. Hervorzuheben ist die fachkundige Reparatur der Kastenfenster mit Ergänzung der inneren Fensterebene zur energetischen Aufwertung des Gebäudes. Auch die Fensterläden wurden wieder original nachgebaut und ergänzt. Die bauzeitliche Eingangstür wurde instandgesetzt und konnte erhalten bleiben. Auch der erheblich geschädigte Putz- und Fassaden-

anstrich wurde nach Befunden und Gemälden nahe der Erstfassung sorgfältig erneuert. Das Scheinfachwerk musste aufgrund erheblicher Schäden erneuert werden. Auch das Dach ist wieder mit den historisch korrekten Falzziegeln neu gedeckt.

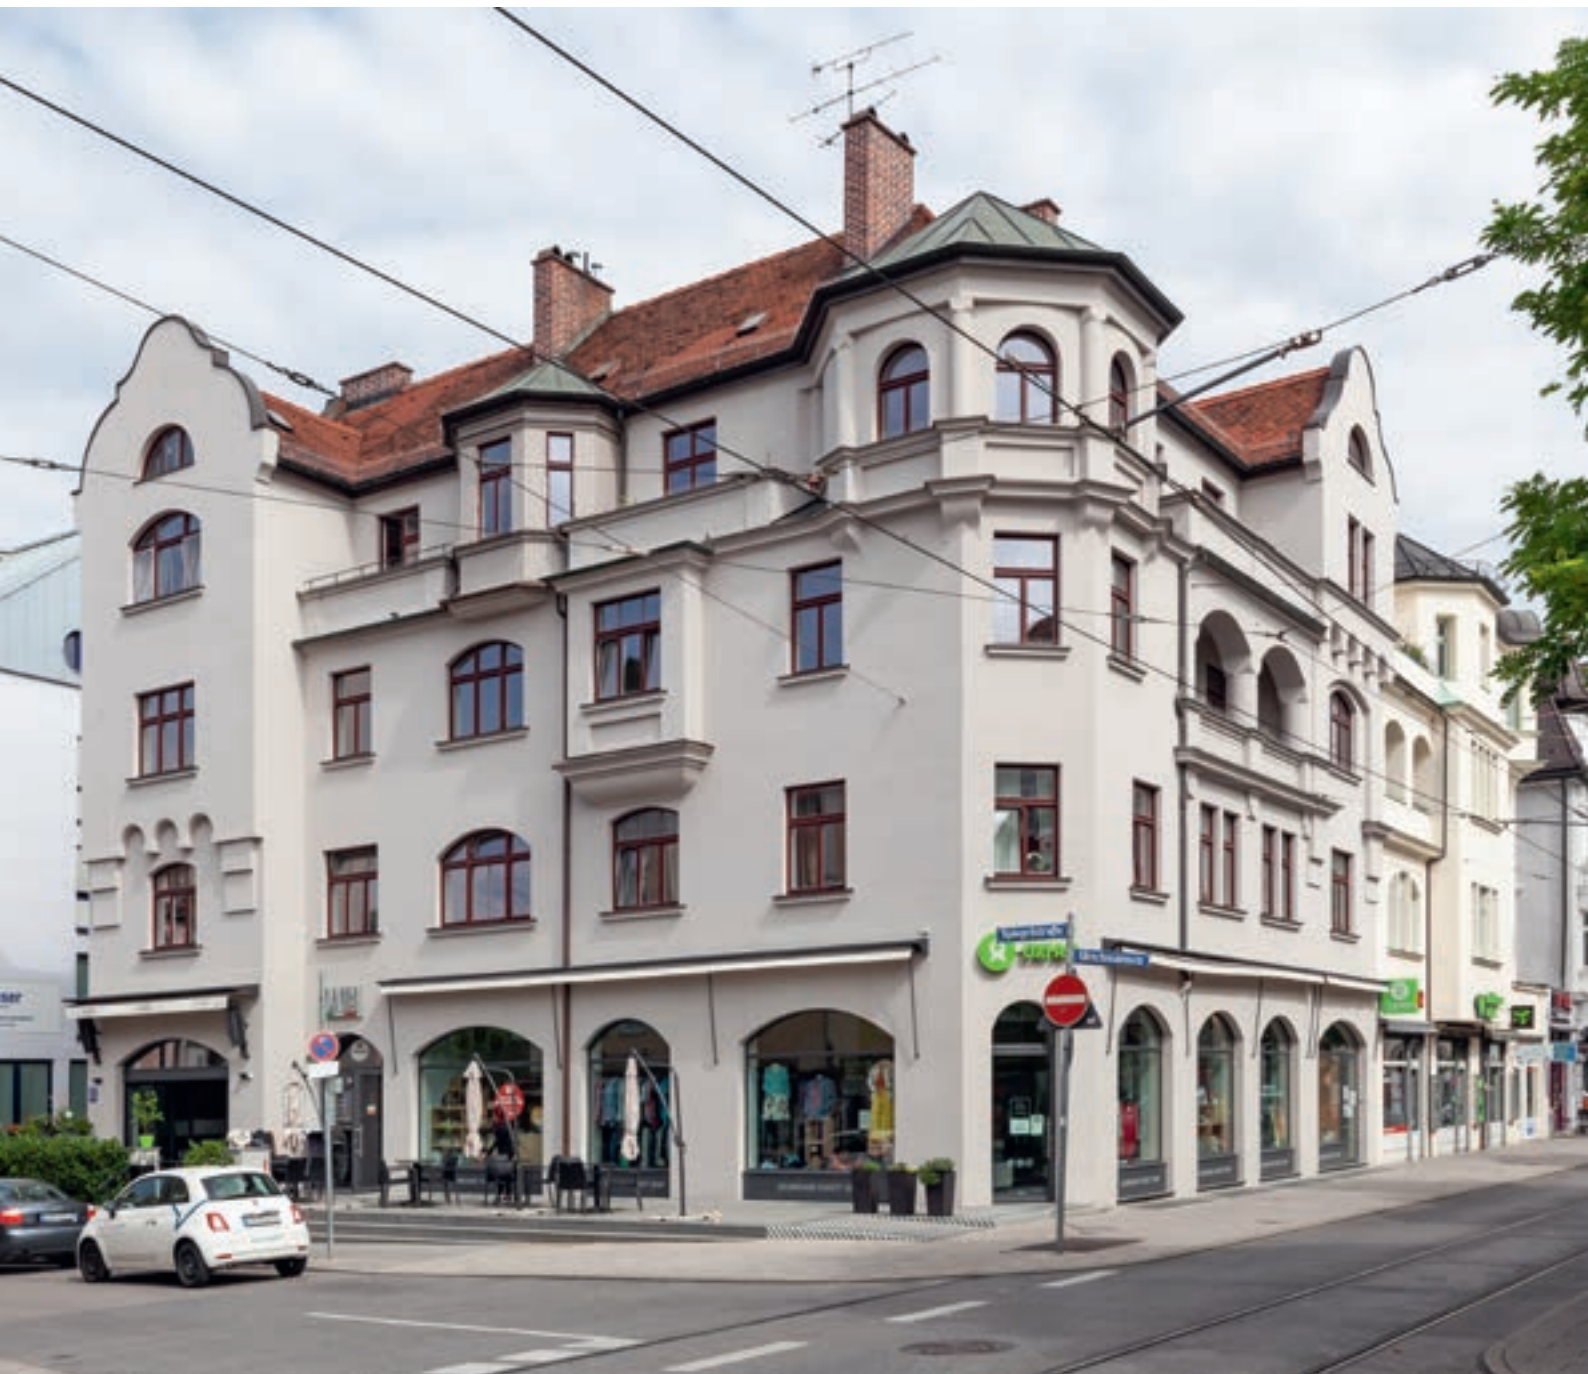
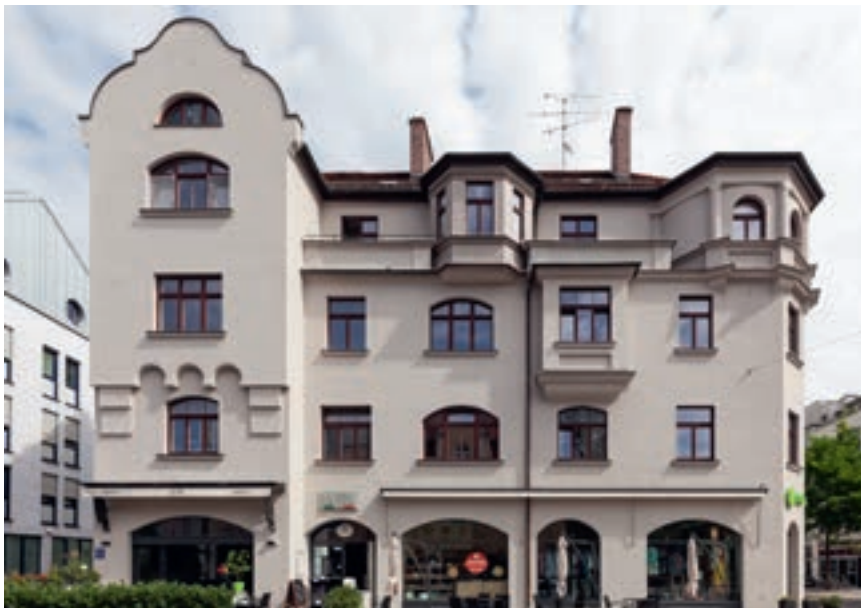
Vor der Renovierung

Das Anwesen Spiegelstraße 11 wurde 1897 als Wohn- und Geschäftshaus von Josef Gerstenecker im Reformstil erbaut. Obwohl das Gebäude den Krieg unbeschadet überstanden hat, wurde es in der Folge von Umbauten stark zu seinem Nachteil verändert. Vor allem die gläsernen Vorbauten, das große Vordach im Erdgeschoss und die niedrigen Fensterformate beeinträchtigten das Baudenkmal sehr.

Im Rahmen der Gesamtanierung des Gebäudes konnten auch die ursprünglichen Fensterformate und die Erdgeschosszone in Anlehnung an historische Fotos wiederhergestellt werden. Das rückgebaute Erdgeschoss mit seinen Stahlschaufenstern und Fallarmmarkisen ist wieder ein Blickfang. Unterstrichen wird das gelungene Gesamtbild von den neuen, dunkel gestrichenen Holzfenstern und der teilweise wieder ergänzten Stuckierung.

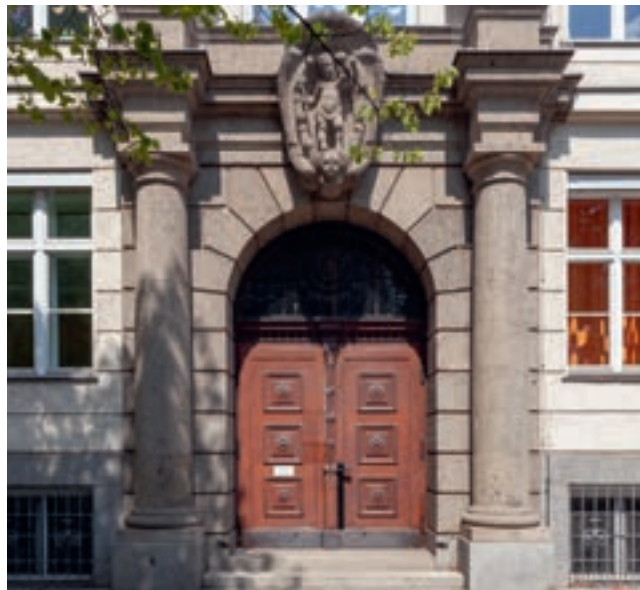
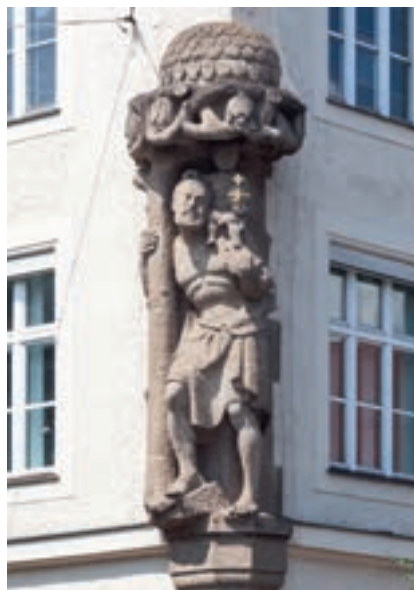
Beim Gebäude Blumenstraße 26 handelt es sich um die Schule der Armen Schulschwestern, eine barockisierende Dreiflügelanlage mit Uhrturm, die 1914/16 nach Plänen von Franz Xaver Boemmel errichtet wurde.

Im Zuge der Generalsanierung des Schulgebäudes ließen die Armen Schulschwestern auch die Fassaden instand setzen. Im gesamten Gebäude wurden anstelle der alten Isolierglasfenster neue, gut profilierte Holzisoliertglasfenster eingebaut. Deren Gestaltung wurde vorab anhand eines Musterfensters überprüft. Der Sichtbetonsockel wurde gereinigt, instandgesetzt und materialsichtig erhalten. Die Natursteinelemente wurden ebenfalls fachgerecht gereinigt und Fehlstellen ergänzt. Die Putzschäden ließ die Schwesternschaft handwerklich ausbessern. Anschließend wurden die Fassaden, die ehemals putzichtig waren, in einem zum Naturstein und Sichtbeton passenden Sandton neu gestrichen. Als Besonderheit ist noch zu erwähnen, dass das stark geschädigte Ziffernblatt der Turmuhr gegen ein neues Exemplar in gleicher Optik ausgetauscht wurde.

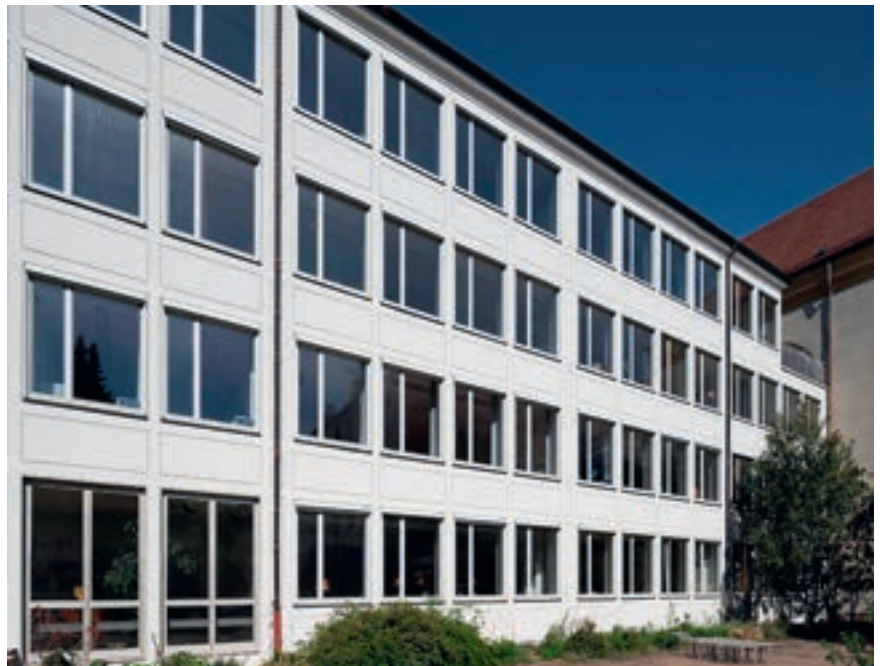
Damenstiftstraße 3

Beim ehem. Damenstift, heute Sitz der Städtischen Salvator-Realschule für Mädchen, handelt es sich um einen langgestreckten, dreigeschossigen Bau mit reich gegliederter, frühklassizistischer Putzfassade zur Straßenseite und einer modernen Fassade aus den 1960er Jahren zur Hofseite. Nach starken Zerstörungen im Zweiten Weltkrieg musste die historische Straßenfassade neu hinterbaut werden.

Sowohl die Qualität der Straßenfassade als auch die Verschiedenartigkeit von Straßen- und Hoffassade brachten einen erheblichen Mehraufwand gegenüber üblichen Sanierungen mit sich. Die prägende zeitliche Leitschicht für das Gebäude ist die Wiederaufbauphase. Vor diesem Hintergrund wurde die Straßenfassade nach aufwendigen Putz- und Stuckausbesserungen in der Farbgebung der Wiederaufbauzeit mit zwei Steintönen neu gestrichen. Auch die Hoffassade erhielt nach Instandsetzung einen differenzierten Anstrich gemäß historischem Vorbild. Die bestehenden Holzfenster wurden fachgerecht repariert und hofseitig ein sehr dezenter Sonnenschutz angebracht.

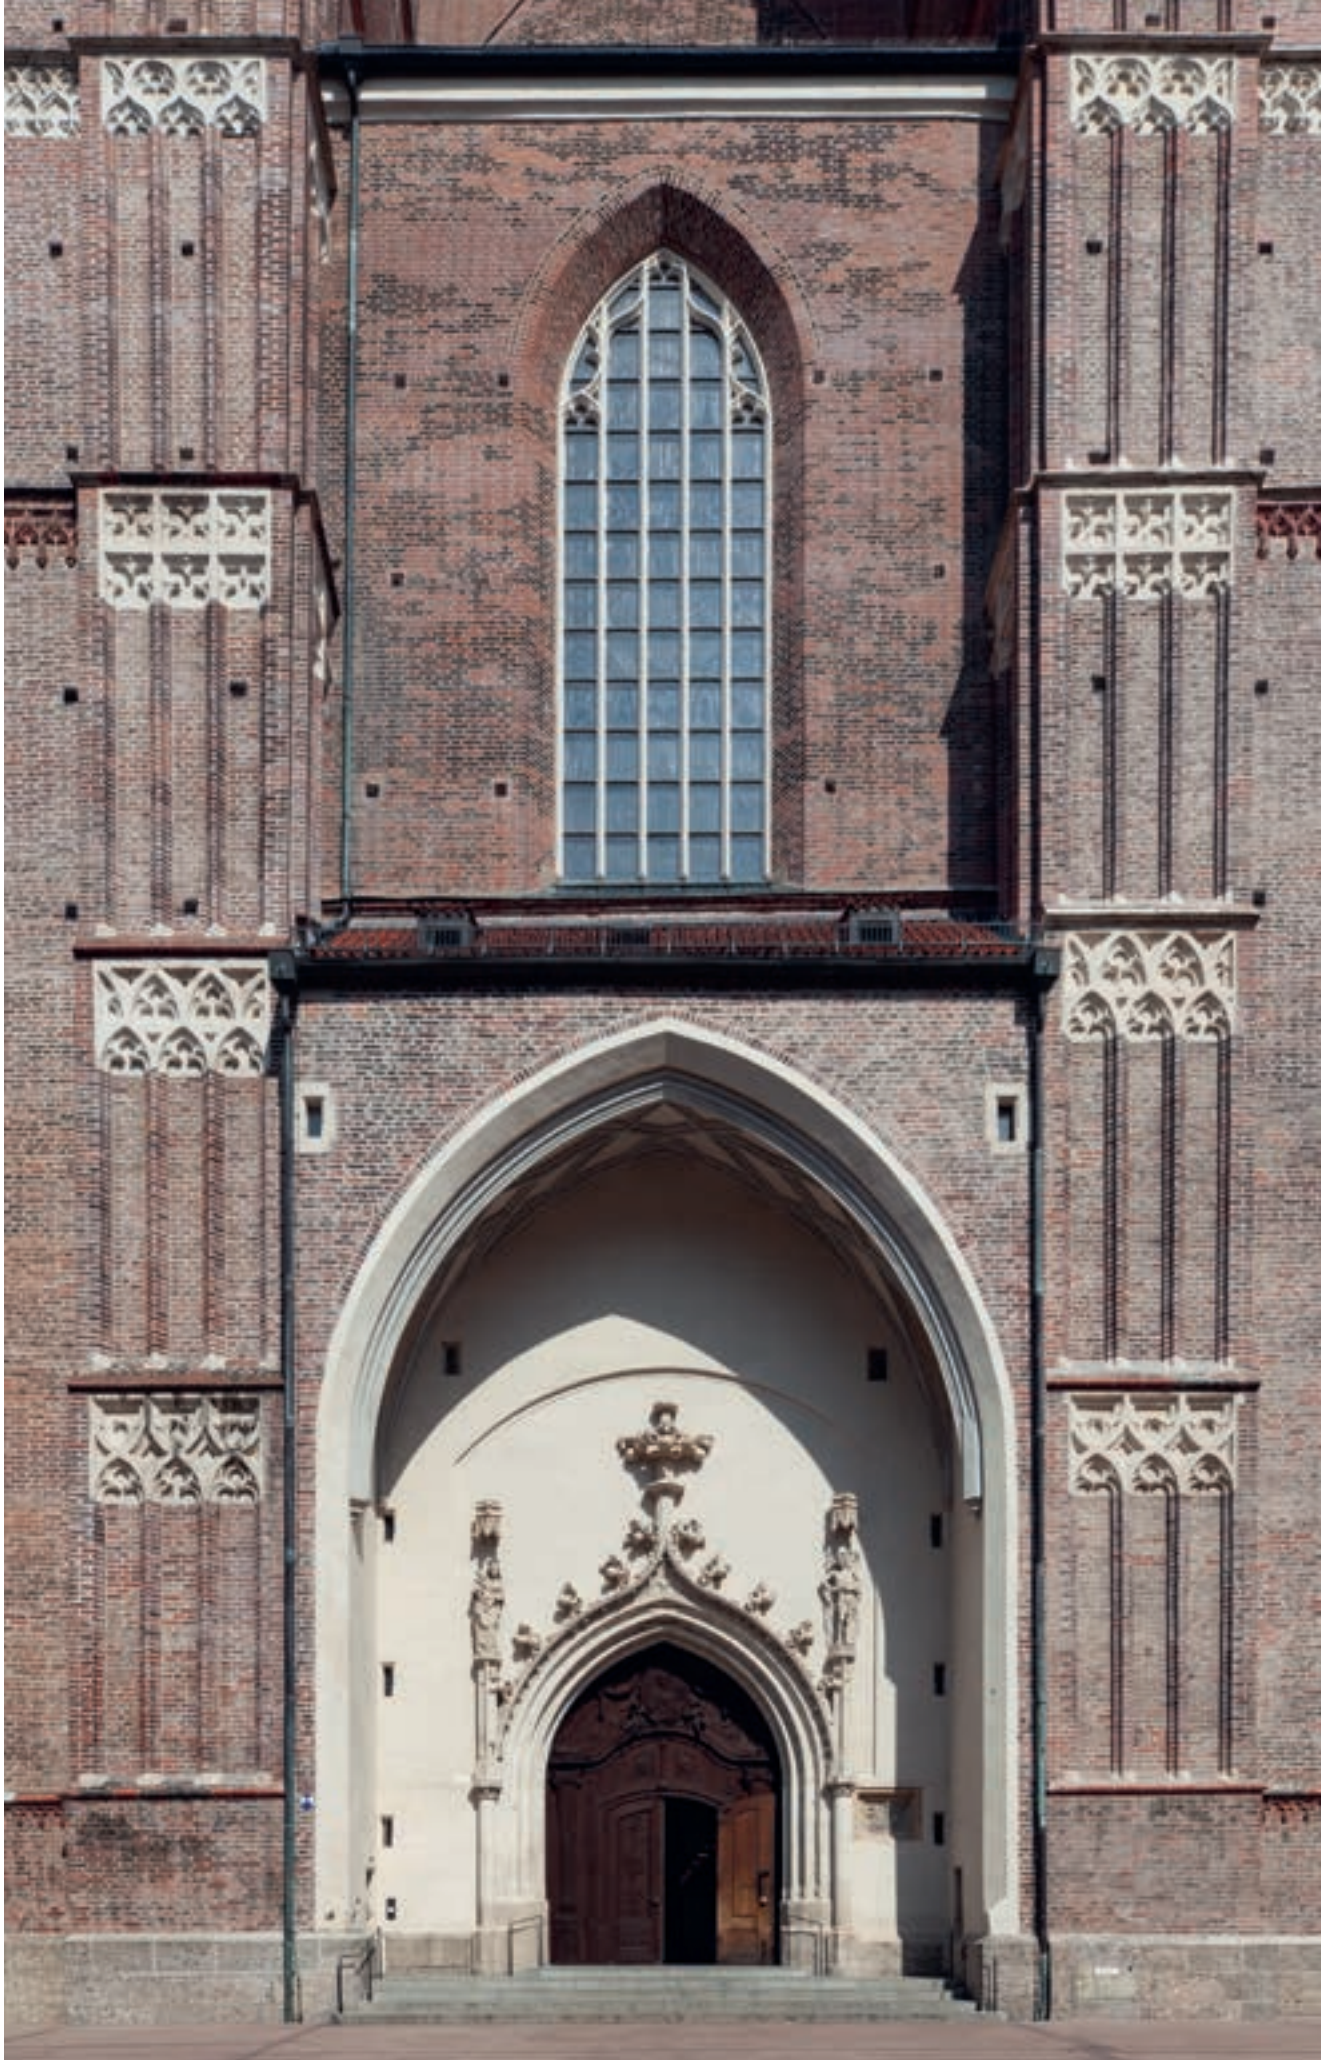
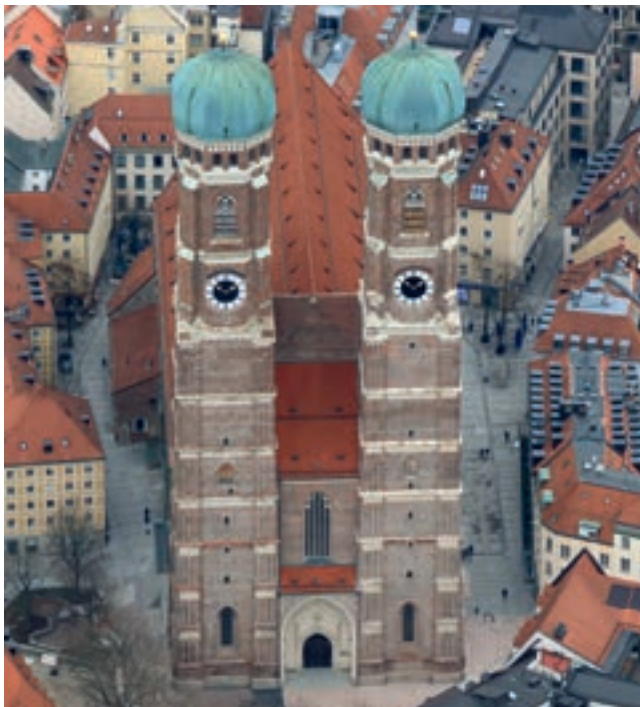
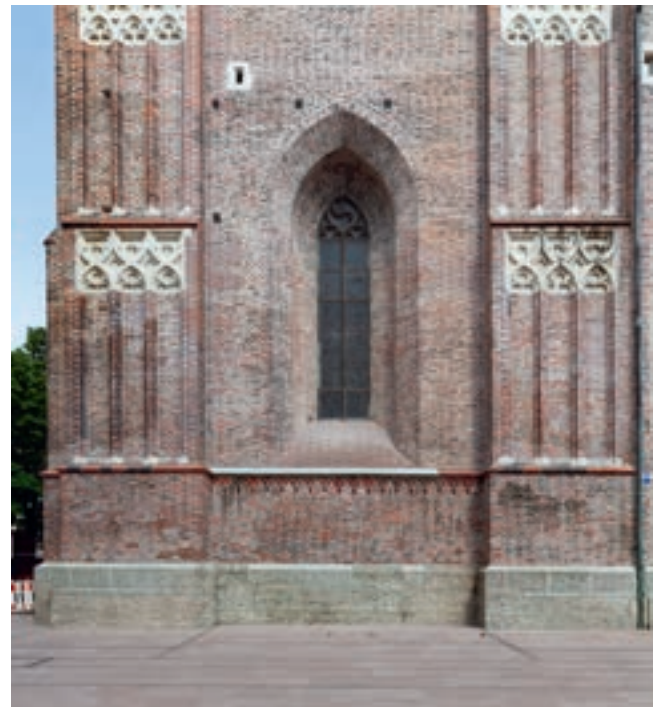
Vor der Renovierung

Bei der Metropolitan- und Pfarrkirche Zu Unserer Lieben Frau sind die Instandsetzung der Westfassade mit Hauptportal, des Michaelsfensters, der Stufenanlage sowie der beiden Domtürme notwendig geworden.

Damit verbunden waren unterschiedlichste Schadensanalysen und die Entwicklung von verschiedensten Instandsetzungskonzepten. Von der Vielzahl der jeweils in höchster Qualität durchgeführten Maßnahmen seien hier nur einige exemplarisch genannt: die Reinigung des Sichtziegelmauerwerks verbunden mit dem Ausbau schadhafter Bauteile, der Ersatz dieser Teile oder die Reparatur beschädigter Elemente. So wurden etwa neue Ziegel, die für die Ausbesserung der Domtürme benötigt wurden, von Hand gefertigt

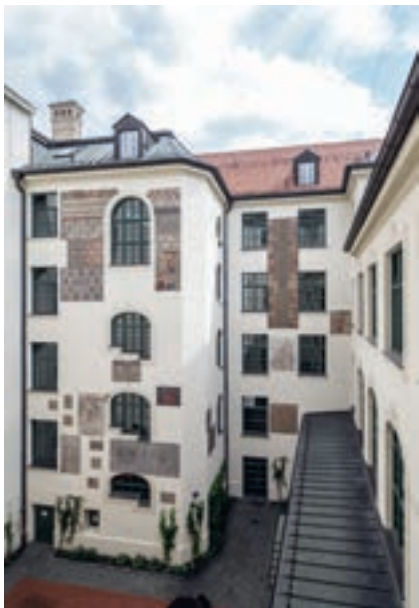
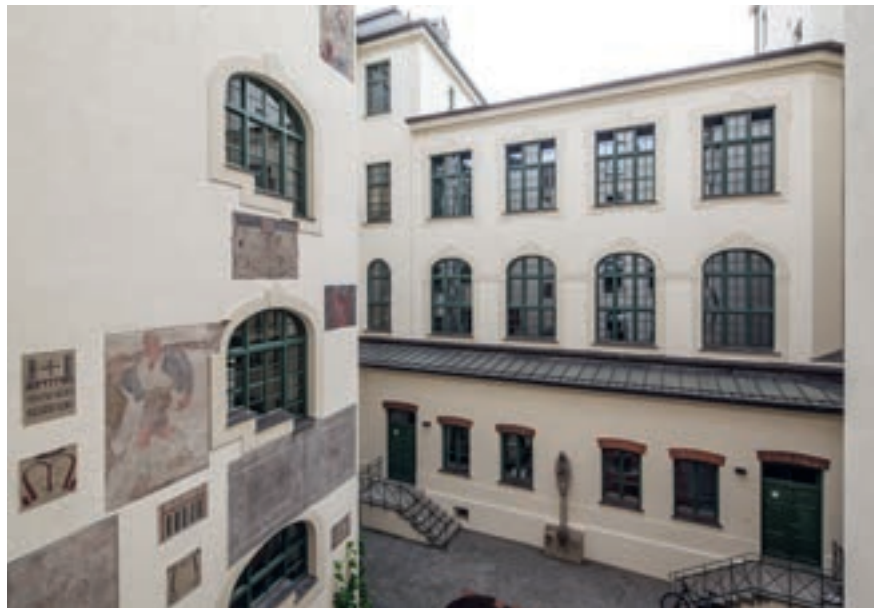
Frauenstraße 19

Die Städtische Riemerschmid-Wirtschaftsschule, ein stattlicher Vierflügelkomplex, wurde in den Jahren 1900/01 in Formen des barockisierenden Jugendstils nach Plänen von Robert Rehlen errichtet.

Gegenstand der hier gewürdigten Sanierung sind die Innenhoffassaden. Diese sind mit zahlreichen Wandbildern in verschiedenen Techniken versehen. Wahrscheinlich handelt es sich um Meister- oder Schülerarbeiten der ehemals im Gebäude befindlichen Handwerkerschule. Diese Wandbilder wurden fachgerecht konserviert und restauriert, sodass ihr Bestand auch für die Zukunft gesichert ist. Die historischen Kasten- und Verbundfenster

konnten handwerklich repariert und durch 16 neue Verbundfenster ergänzt werden. Die Fassaden und Fenster wurden aufbauend auf Befunduntersuchungen neu gestrichen. Dabei erhielten die Fenster eine grüne anstelle der vorherigen weißen Fassung, was zu einer erheblichen optischen Aufwertung führte. Auch an eine Fassadenbegrünung an geeigneter Stelle wurde gedacht.

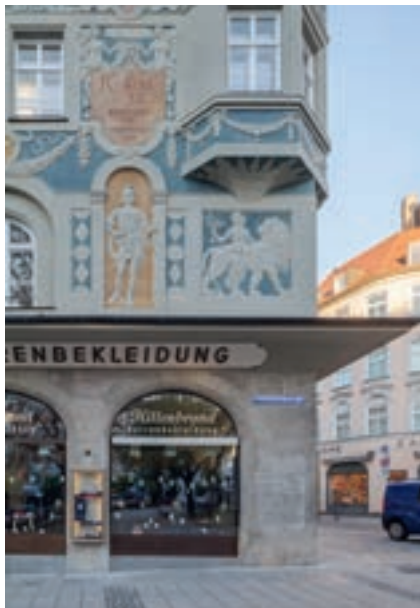
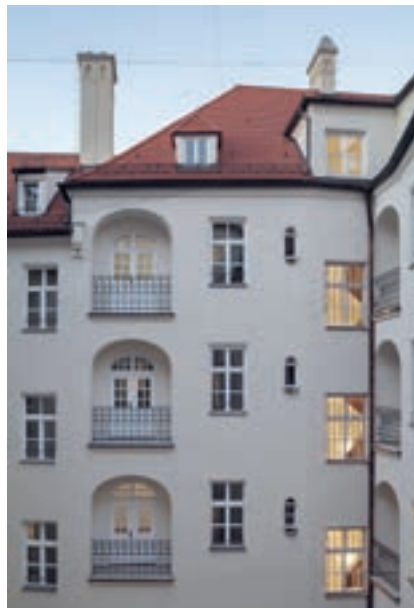
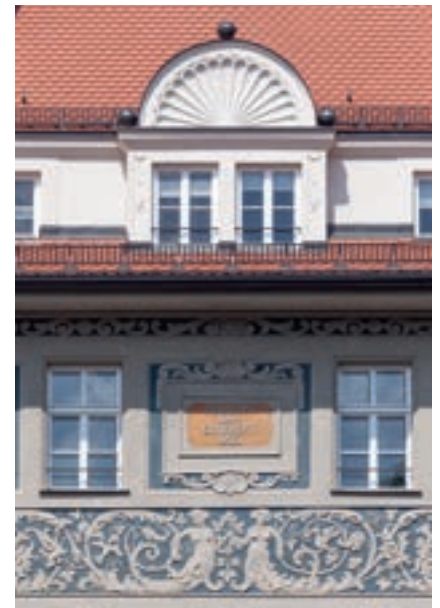
Sendlinger Straße 1, Rindermarkt 10, Rosental 1

Der sogenannte Ruffini-Block, ein neu-barocker Gebäudekomplex mit differenzierter Baukörperausbildung um einen gemeinsamen Innenhof, besticht durch seine plastisch reich gegliederten Fassaden. Er wurde 1903–05 nach Plänen von Gabriel von Seidl errichtet.

Im Rahmen der Gesamtanierung des Gebäudes standen auch das Dach und die Fassaden des Ruffini-Blocks im Fokus. Ein im Zweiten Weltkrieg zerstörter Dachaufsatz konnte dank guter historischer Fotos rekonstruiert werden. Im Erdgeschossbereich ließ die Bauherrin neue, sehr elegante und thermisch getrennte Stahlfensterelemente einbauen. Bei Begutachtung des Kastenfensterbestands der Obergeschosse konnte festgestellt

werden, dass dessen Restlebensdauer länger ist, als es bei neuen Fenster zu erwarten gewesen wäre. Vor diesem Hintergrund wurden die Kastenfenster repariert und thermisch ertüchtigt. Die reich dekorierten Fassadenoberflächen wurden restauratorisch untersucht und danach teils nur gereinigt, teils lasierend neu gestrichen. Dabei wurden verschiedene Lasuren übereinander gelegt, was zu einer beeindruckenden Tiefenwirkung der Farbfassung führt.

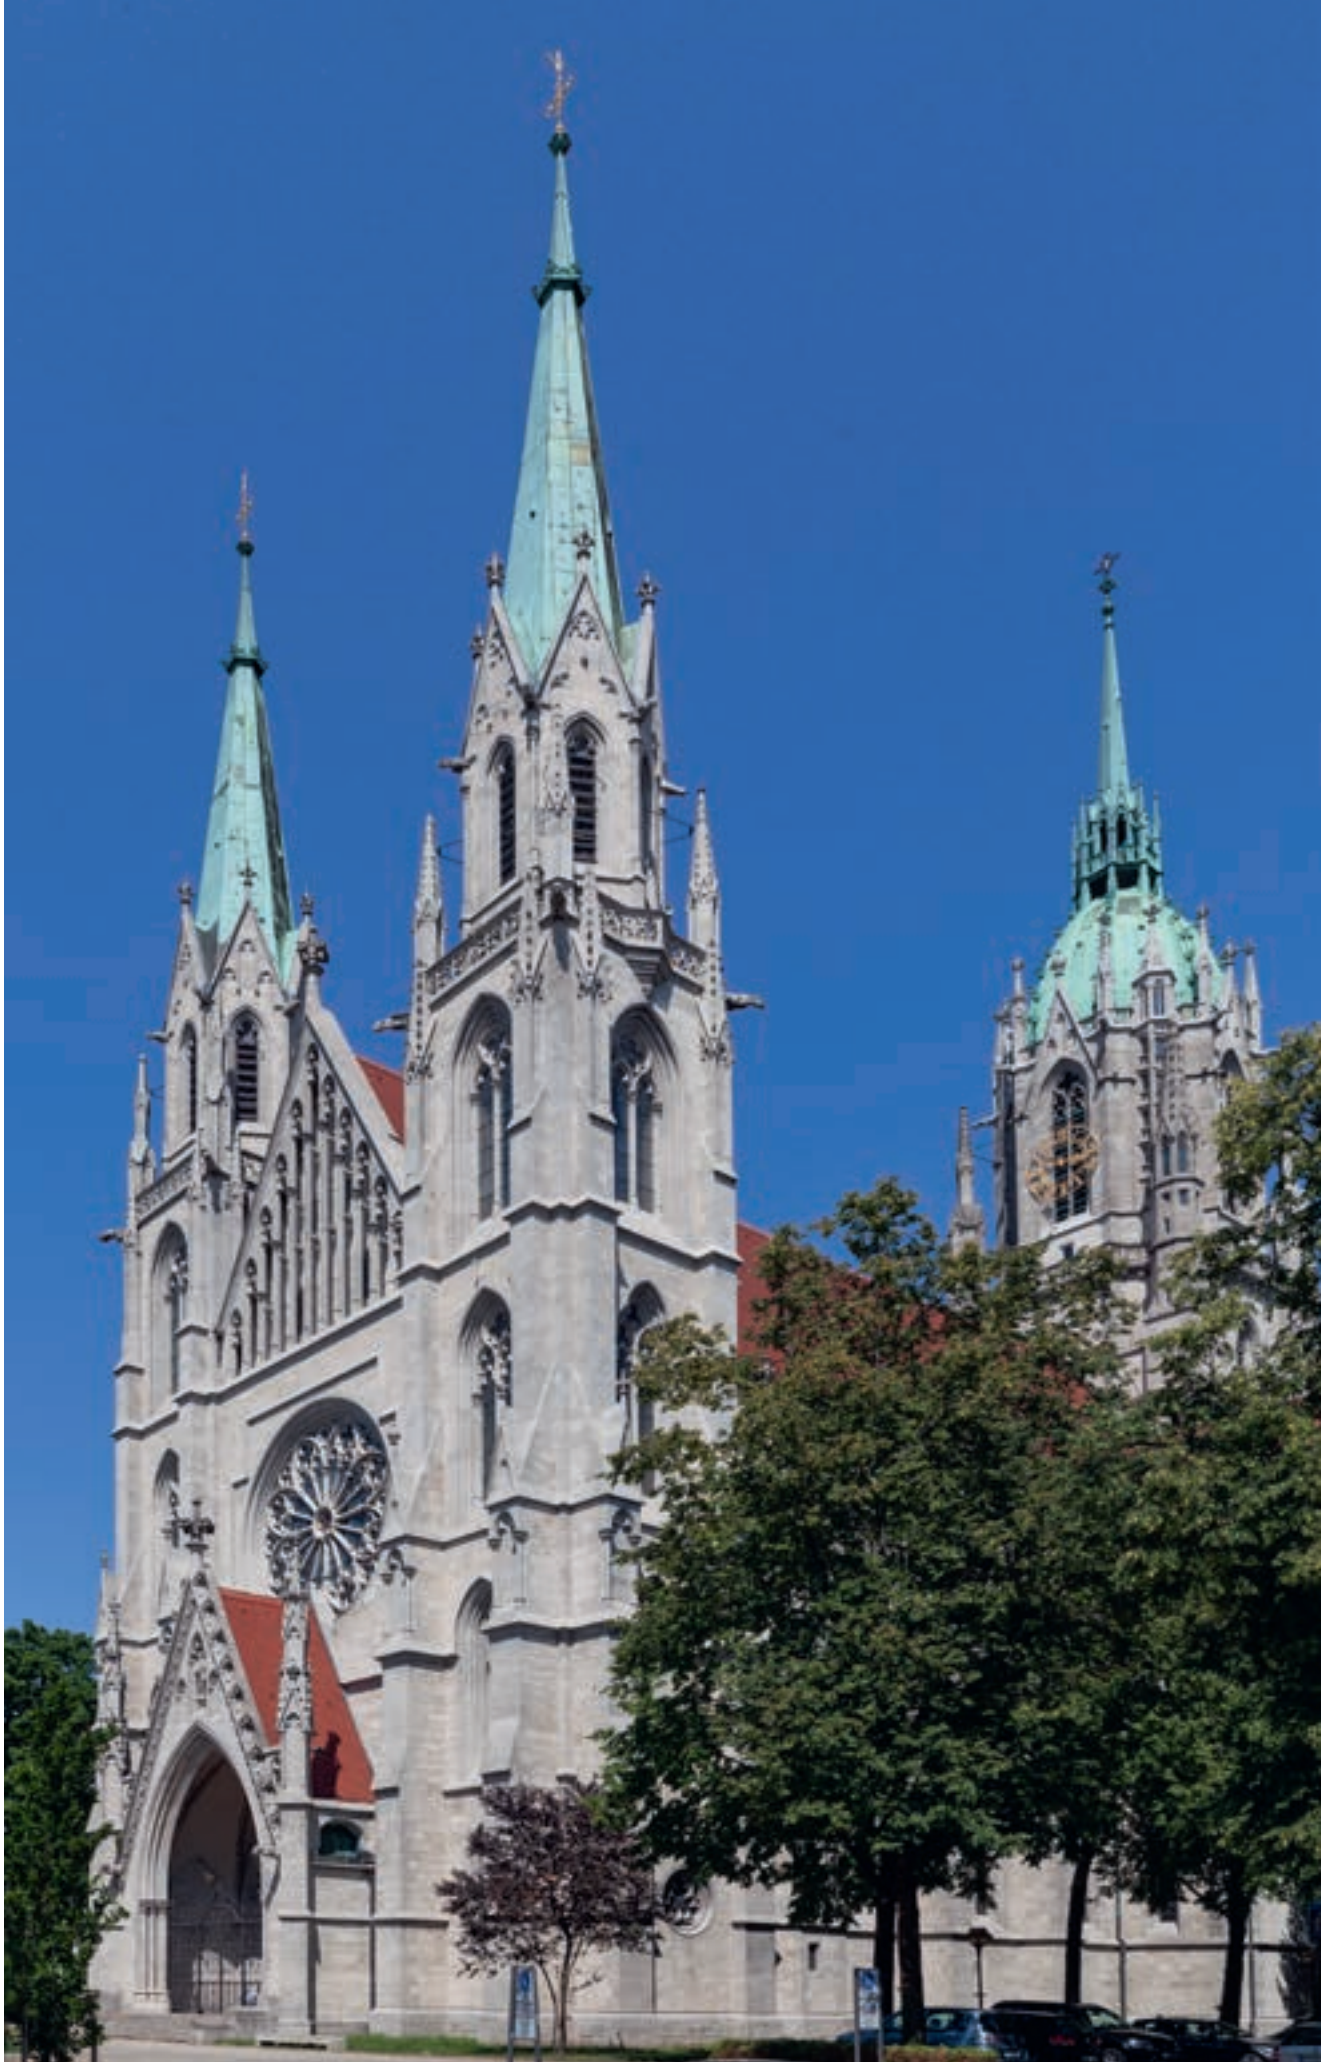
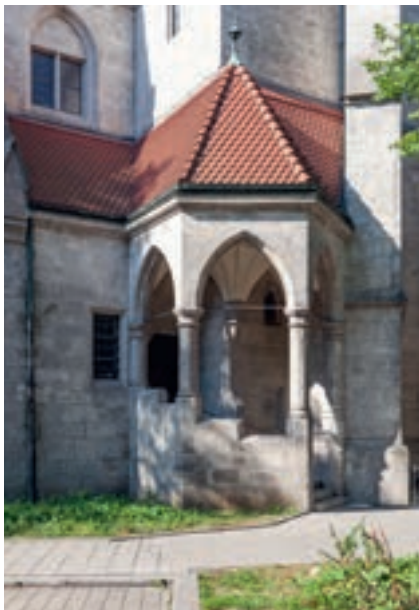
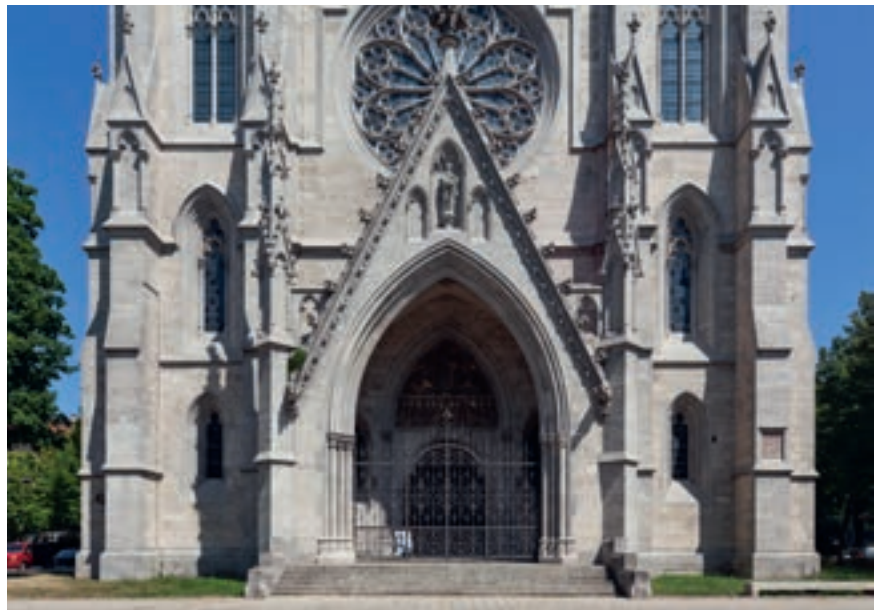
Vor der Renovierung

Die kath. Pfarrkirche St. Paul ist ein imposanter Kirchenbau im Ensemble „Wiesenviertel“. Als dreischiffige Basilika mit Doppelturmfassade von 1892 bis 1906 nach Plänen von Georg von Hauberrisser errichtet, erlitt das Bauwerk insbesondere im Zweiten Weltkrieg erhebliche Schäden. Wegen der Materialknappheit in der Nachkriegszeit konnte die Dachdeckung nicht ausreichend solide wiederhergestellt werden, um schwereren Stürmen standzuhalten. Wiederholte Schäden waren die Folge.

Im Zuge der umfangreichen Fassadensanierung wurde die Dachhaut dauerhaft gegen Sturmschäden durch die vollständige Neueindeckung des Langhauses mit sogenannten Kirchenbibern gesichert. Die neuen Biber sind dem nur in Teilbereichen noch vorhandenen Original in Form, Größe und vor allem Gewicht exakt nachempfunden. Im

Bereich der Fassade wurden Schäden im Naturstein festgestellt, die unter Durchführung zusätzlicher Schutzmaßnahmen fachgerecht repariert wurden. Im Bereich der Westfassade erhielt die Figurengruppe nach der Reinigung wieder einen polychromen Anstrich. Während der insgesamt neun Bauabschnitte im Zeitraum von neun Jahren wurden alle Schäden behoben: Damit konnte die Substanz des Kirchenbaus für die nächsten Jahrzehnte nachhaltig gesichert werden.

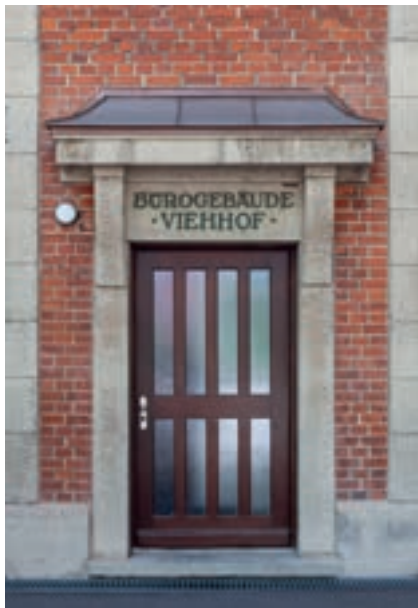
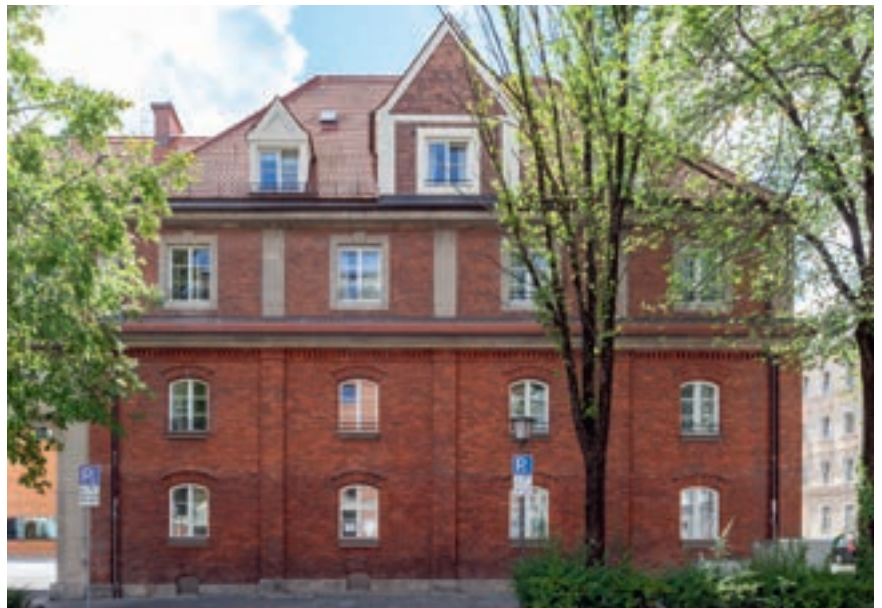
Die beiden Gebäude Tumblingerstraße 27 sowie Zenettistraße 21 bilden einen Teil des Städtischen Schlacht- und Viehhofs. Das Anwesen Tumblingerstraße 27 wurde nach Entwürfen von Arnold Zenetti um 1876–78 errichtet. Im Zuge von Nachverdichtungen des Viehhofareals wurde dieses Gebäude um ein Stockwerk erhöht und das Anwesen Zenettistraße 21 um 1925 als Gebäude für Büronutzungen angebaut. Wie im gesamten Areal sind die Fassaden mit Rohbacksteinen verkleidet und ergeben trotz verschiedener Entstehungszeitpunkte ein einheitliches Erscheinungsbild.

Die inneren Strukturen blieben erhalten, historische Fenster wurden saniert und ergänzt. Im Gebäude Zenettistraße 21 wurden alle Fenster als denkmalgerechte Kastenfenster neu gebaut. Mit Erneuerung der Dachdeckung und Sanierung der Backsteinfassaden wurden die Gebäude auf einen soliden technischen Stand gebracht.
