Fassadenpreis 2021
der Landeshauptstadt München

Fassadenpreise 2021

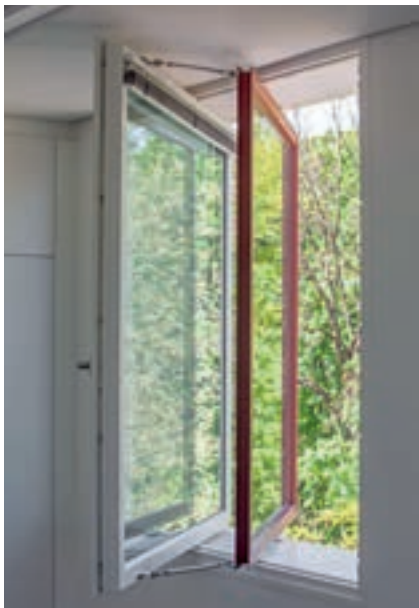
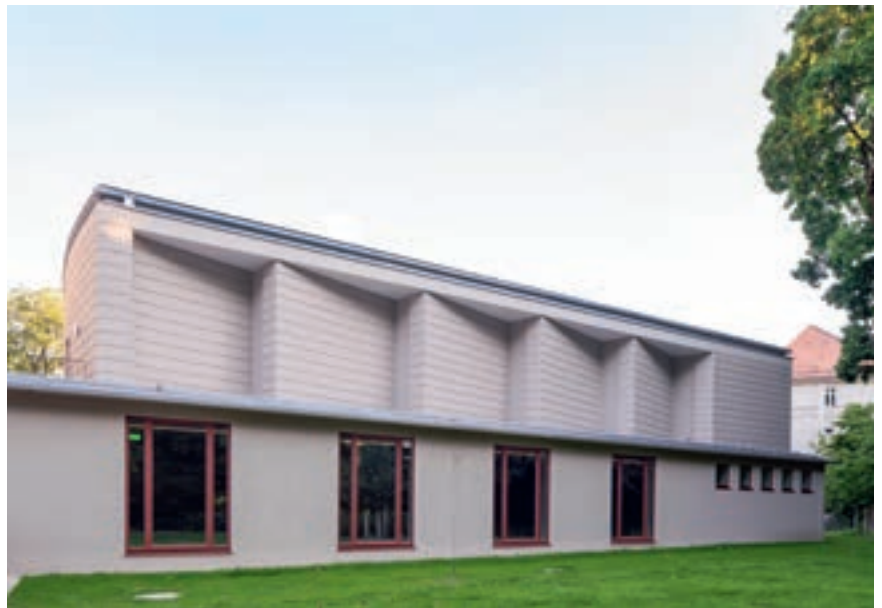
Karolinenplatz 3

Bei dem nach Plänen von Karl Fischer und Franz Simm von 1955–57 errichteten Amerika-Haus handelt es sich um einen programmatischen Bau der Nachkriegszeit, der auch für die Münchner Stadtgeschichte von hoher Bedeutung ist.

Mit der Gesamtanierung des Amerika-Hauses waren so viele Herausforderungen verbunden, dass sie hier nicht alle genannt werden können. Um das Gebäude energetisch zu optimieren, gleichzeitig aber das charakteristische Fassadenbild zu bewahren, entschied man sich für eine Innendämmung. Bei der Erneuerung der Fenster ist Wert darauf gelegt worden, dass ihre Charakteristika nicht verloren gehen. So wurden zum Beispiel im zweiten und dritten Obergeschoss neue Stahlwendefenster als Kastenkonstruktion eingebaut, die Natursteinbekleidungen an den Fassaden neu befestigt, die Putz-

flächen handwerklich ausgebessert und anschließend in der ursprünglichen Farbigkeit neu gestrichen. Auch die Außenanlagen konnten neu angelegt werden.

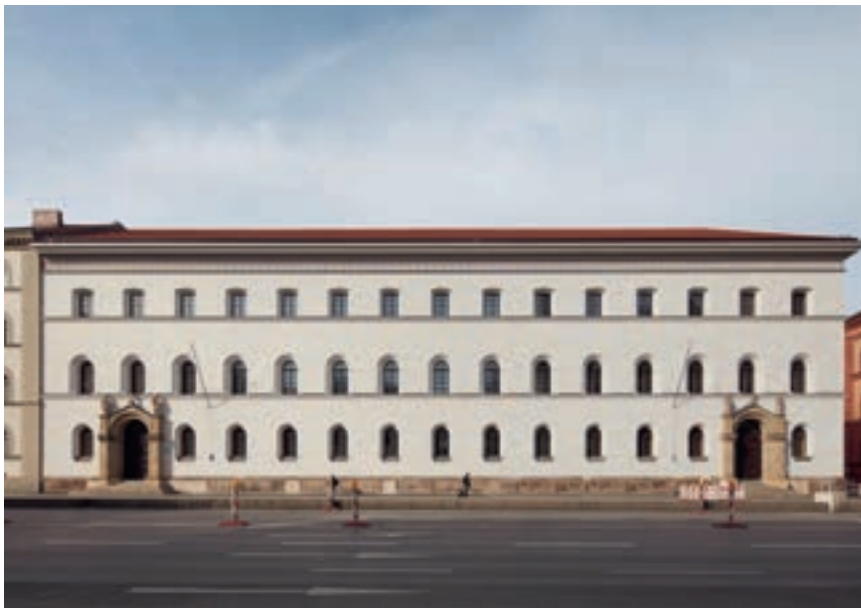
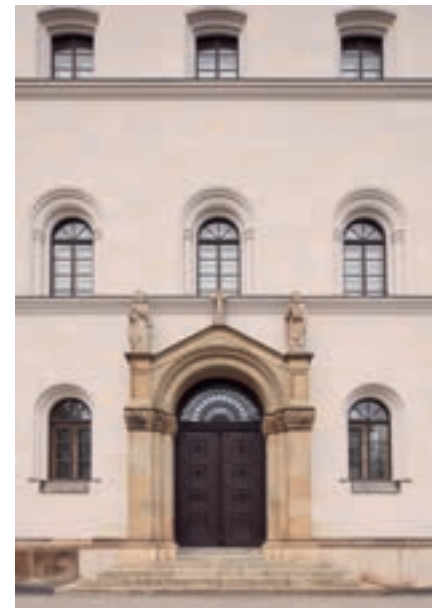
Ludwigstraße 25

Das ehem. Blindeninstitut, heute Philologicum der Ludwig-Maximilians-Universität, wurde in den Jahren 1833–35 nach Plänen von Friedrich von Gärtner erbaut.

Im Rahmen der Neustrukturierung und Erweiterung des Bestandsgebäudes standen auch die Fassaden zur Sanierung an. Dabei konnten die Sandsteinputale und -plastiken fachgerecht restauriert, der Palmettenfries aus Gips vorsichtig ausgebessert und die Portal-türen aus Eichenholz schreinermäßig überarbeitet werden. Die Putzflächen erhielten eine sorgfältige Reinigung und Reparatur. Anschließend wurde eine Kalkschlämme aufgebracht und hierauf die für die Ludwigstraße typische Quadermalerei in bester handwerklicher Qualität ausgeführt. Die bestehenden Fenster wurden durch sehr gut gestaltete neue Holzkastenfenster nach historischem Vorbild ersetzt.

Diese erhielten einen dunkelbraunen Ölanstrich. Die Dachflächen konnten passend zum Gebäude mit naturroten Biberschwanzziegeln neu eingedeckt und die Verblechungen in Kupfer ausgeführt werden.

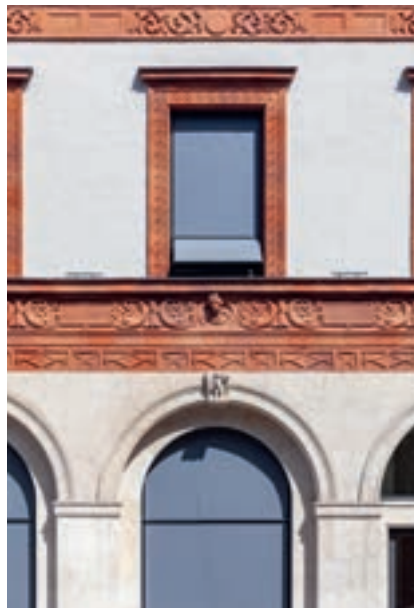
Max-Joseph-Straße 2

Der Sitz der Industrie- und Handelskammer für München und Oberbayern, ein dreiseitig freistehender fünfgeschossiger Bau mit seitlichen Risaliten, Portalvorbau und reichem plastischen Dekor wurde in den Jahren 1911/12 nach Plänen von Gabriel von Seidl erbaut und nach schwerer Kriegszerstörung in den Jahren 1946–50 wiedererrichtet.

Während der fast zehn Jahre dauernden Gesamtanierung des Gebäudes bildeten auch die Fassaden einen wesentlichen Bestandteil dieser Maßnahme. Markantestes Dekorelement der Fassade sind die Terrakottafriese von Franz Naager aus der Nymphenburger Porzellanmanufaktur. Diese wurden aufwendig restauriert. Auch die Putzschäden konnten ausgebessert werden. Die noch vorhandenen historischen Fenster und Türen wurden ebenfalls fachgerecht repariert und im Erdgeschoss neue, zum Gebäude passende Schaufenster eingebaut.

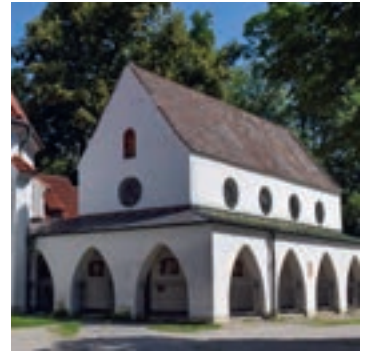
Vor der Renovierung

Die sogenannte Altöttinger Loretokapelle, ein kleiner Saalbau mit Umgang, wurde 1926 umgebaut und erweitert. 1944 brannte die Kapelle nach Bombenschaden vollständig aus – der Wiederaufbau erfolgte 1955.

In die Gesamtinstandsetzung der Kapelle wurde auch die Gebäudehülle miteinbezogen. Auf die Fassaden war in der Vergangenheit eine Dispersionsfarbe angebracht worden, die sich nachteilig auf den Verputz auswirkte. Diese konnte glücklicherweise entfernt und durch einen mineralischen Anstrich ersetzt werden. Die Dachflächen erhielten passend zum Gebäude eine neue Eindeckung aus Kupferblech. Als Verlegeart wurde eine Spiegeldeckung

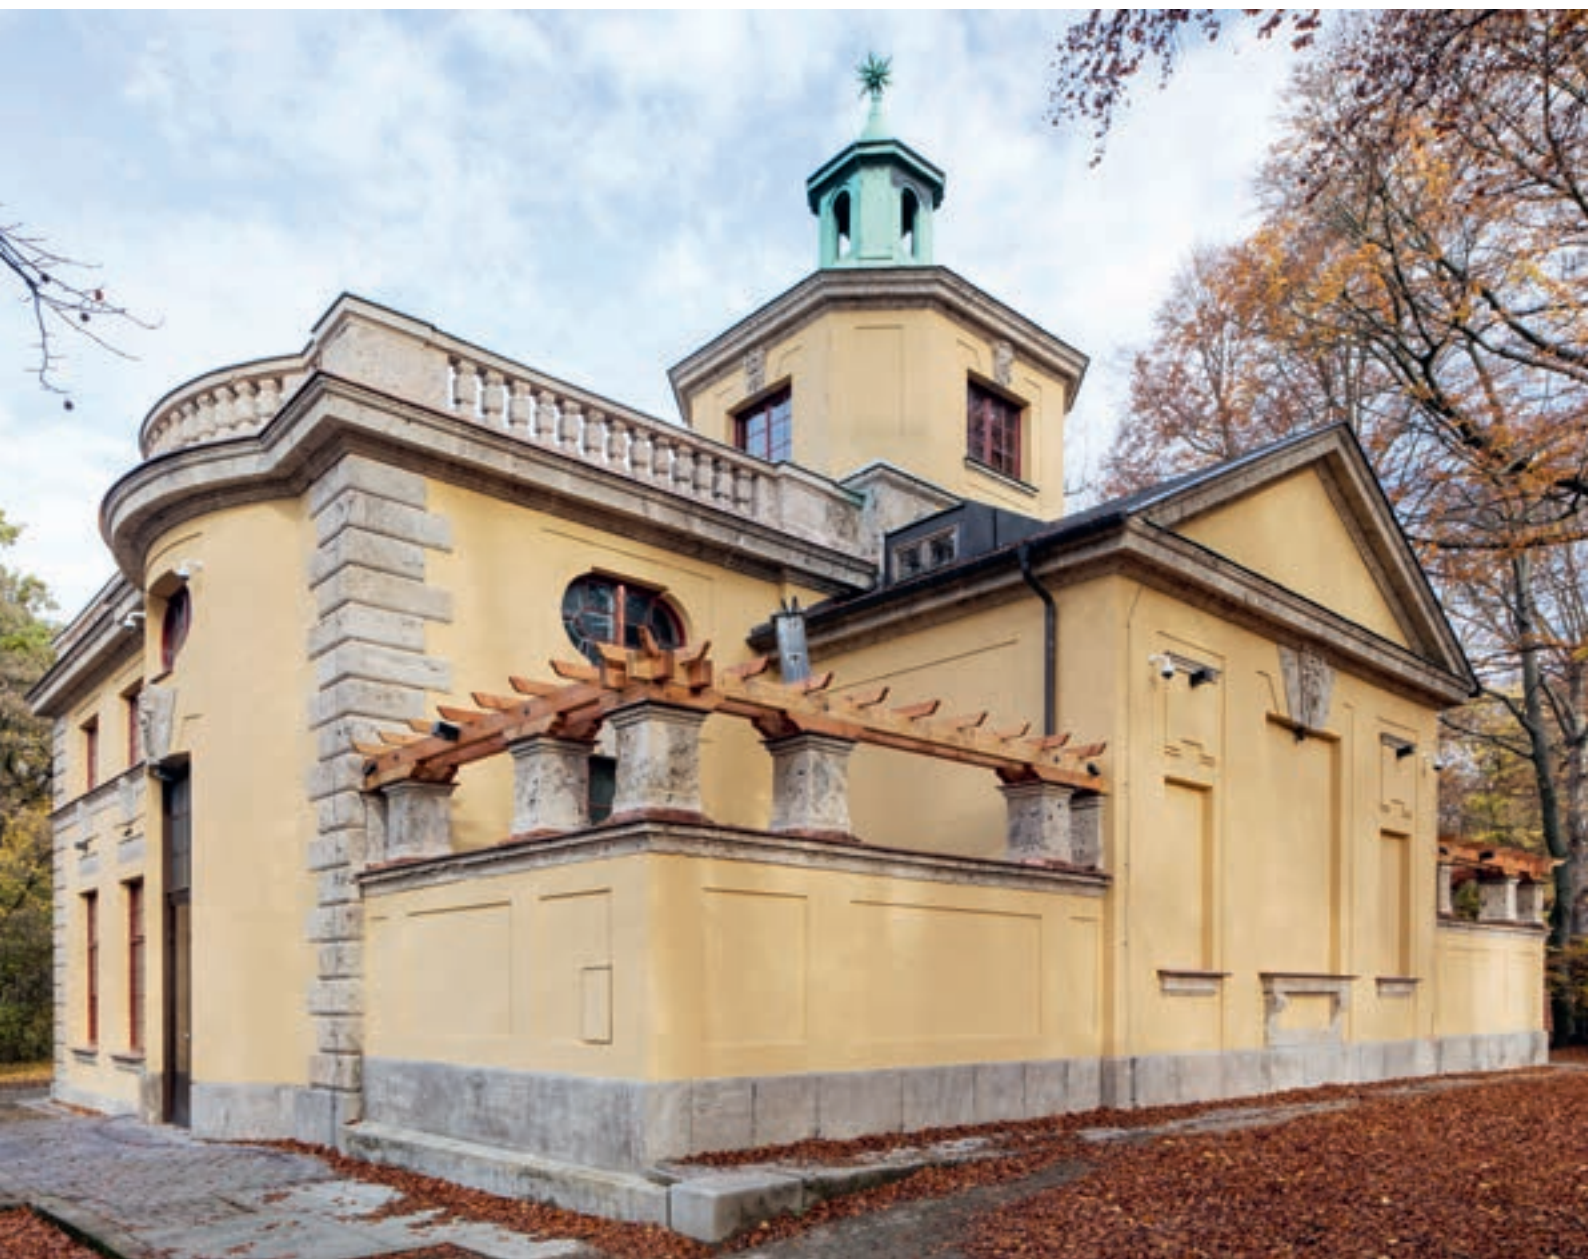
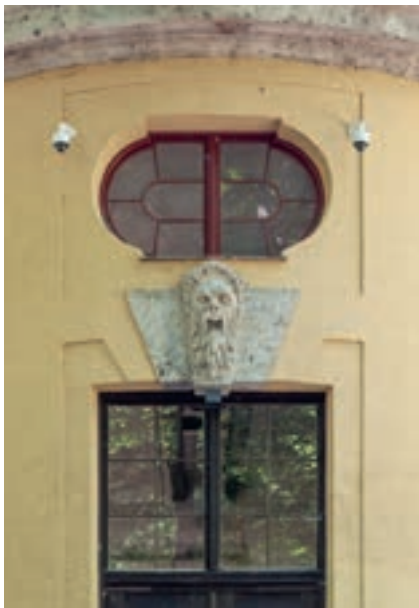
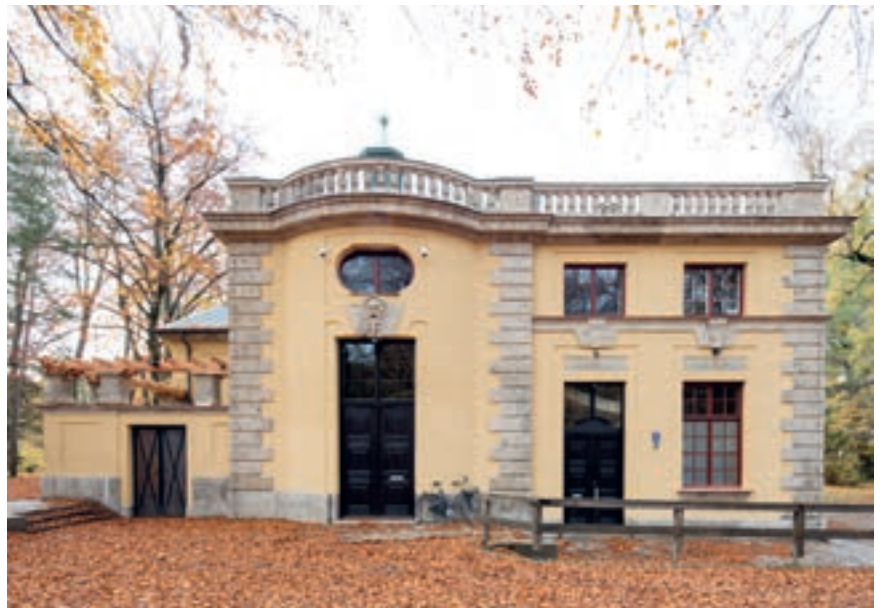
Vor der Renovierung

Das sogenannte Maximilianswerk wurde 1895 nach Plänen von Karl Hocheder d. Ä. in neubarocker Formsprache errichtet.

Im Laufe der vergangenen Jahre wurden die Fassaden des Maximilianswerks immer wieder mit Graffiti bemalt – zudem erlitt der Putz Schaden durch Feuchtigkeitsaufnahme. Die Schäden waren so gravierend, dass der Fassadenputz bis auf einer Höhe von etwa drei Metern abgenommen werden musste. Der neue Putz wurde der ursprünglichen Struktur so gut angepasst, dass an den Fassaden keine Übergänge sichtbar werden. Die Natursteinbauteile wurden gereinigt. Die historischen Fenster wurden fachgerecht repariert und nach Befund in einem Branton neu gestrichen. Die

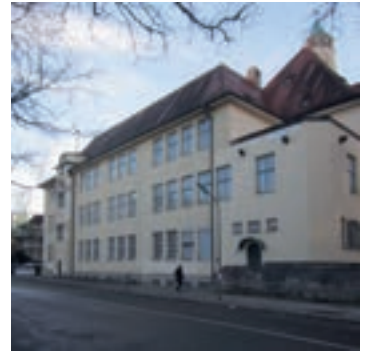
Vor der Renovierung

Beim Karlsgymnasium München-Pasing handelt es sich um einen zwei- und dreigeschossigen Walmdachbau auf hakenförmigem Grundriss im Reformstil, der 1909–10 von Josef Lang errichtet wurde. Hier fanden im Zuge einer umfangreichen Sanierungsmaßnahme aufwendige Instandsetzungsarbeiten statt.

Besonders hervorzuheben ist die handwerklich gelungene Sanierung aller Holzfenster. So erhielten etwa die historischen Fenster in der inneren Fensterebene dünne Sonderisoliertgläser, die die bauphysikalische Situation deutlich verbessern.
